COMUNE DI VALENZA

SCHEMA TECNICA FABBRICATO COMUNALE (GIÀ CHIOSCO BAR) IN LARGO MONTESSORI A VALENZA

maggio 2025

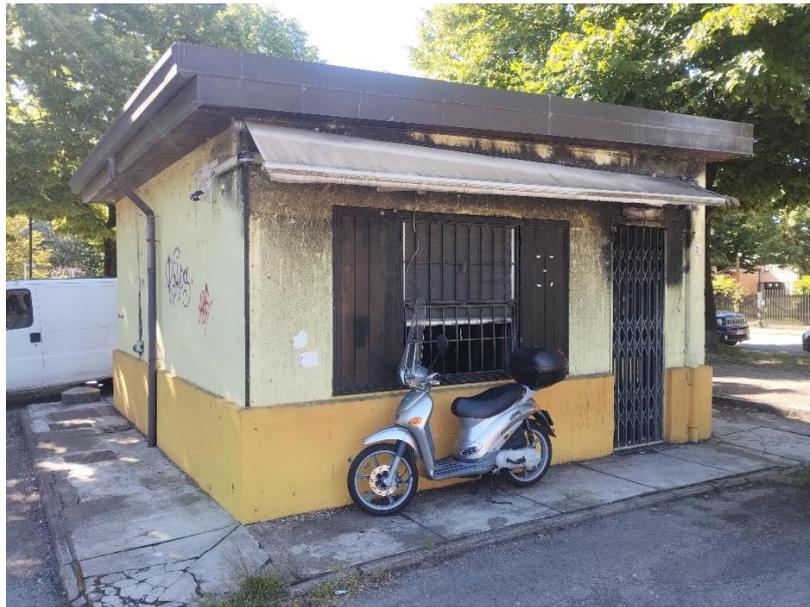
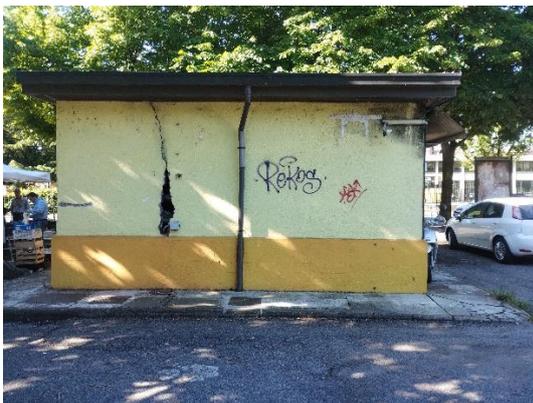
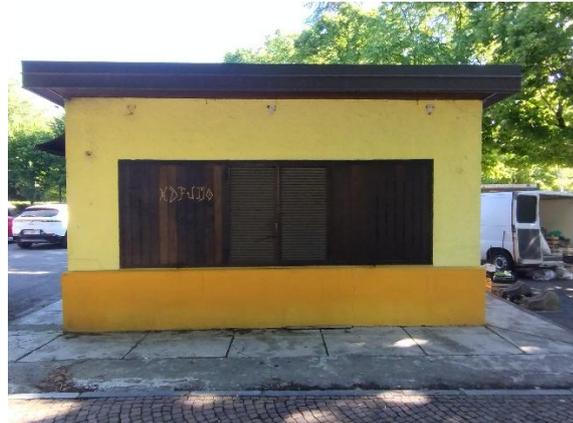
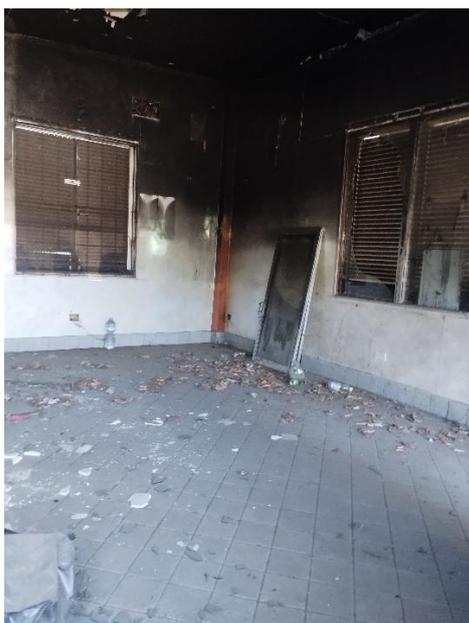
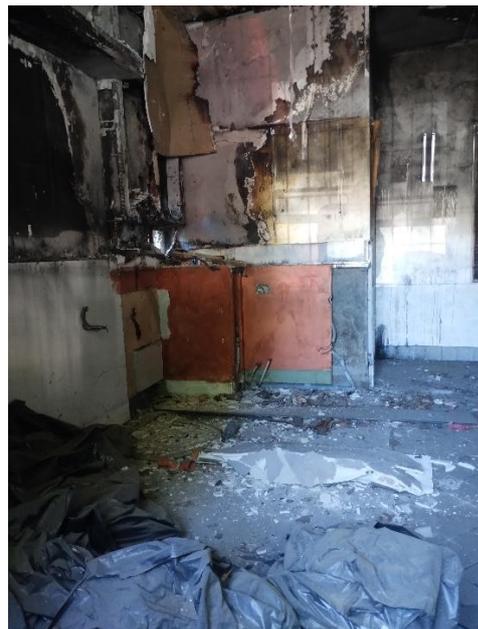
5. Documentazione fotografica stato attuale

- Il chiosco presenta una struttura in muratura, con segni di deterioramento dovuti alla vetustà e ai danni provocati dall'incendio occorso nell'anno 2017.
- Sono presenti fessurazioni nella parete perimetrale prospiciente i giardini che necessitano di verifica con interventi di ripristino e/o consolidamento.

- La copertura è in pannelli autoportanti tipo "sandwich" e presenta deterioramento dovuto ai danni provocati dall'incendio occorso nell'anno 2017.

- Porte e finestre in alluminio con telai e controtelai danneggiati, vetri rotti, chiusure non funzionanti.

- controsoffitto interno in pannelli di cartongesso deteriorati a seguito dei danni provocati dall'incendio occorso nell'anno 2017.

1. Messa in sicurezza della struttura con eventuali rinforzi o sostituzioni di elementi deteriorati.
2. Rifacimento della copertura per garantire impermeabilizzazione e isolamento.
3. Rifacimento degli impianti elettrico, termo-idro-sanitario e fognario a norma di legge.
4. Realizzazione di servizi igienici a norma di legge per esercizi commerciali di somministrazioni bevande e cibo compatibili con le caratteristiche specifiche dell'immobile in questione.
5. Sostituzione di infissi e serramenti.
6. Interventi di finitura ⁽³⁾ interna ed esterna per il decoro urbano e l'estetica del locale.
