**STUDIO TECNICO ASSOCIATO**

**Relazione geologica geotecnica e sismica a corredo della  
realizzazione di un piazzale adibito a parcheggio in area del  
Comune di Valenza (AL).**

**PGI S.p.A**

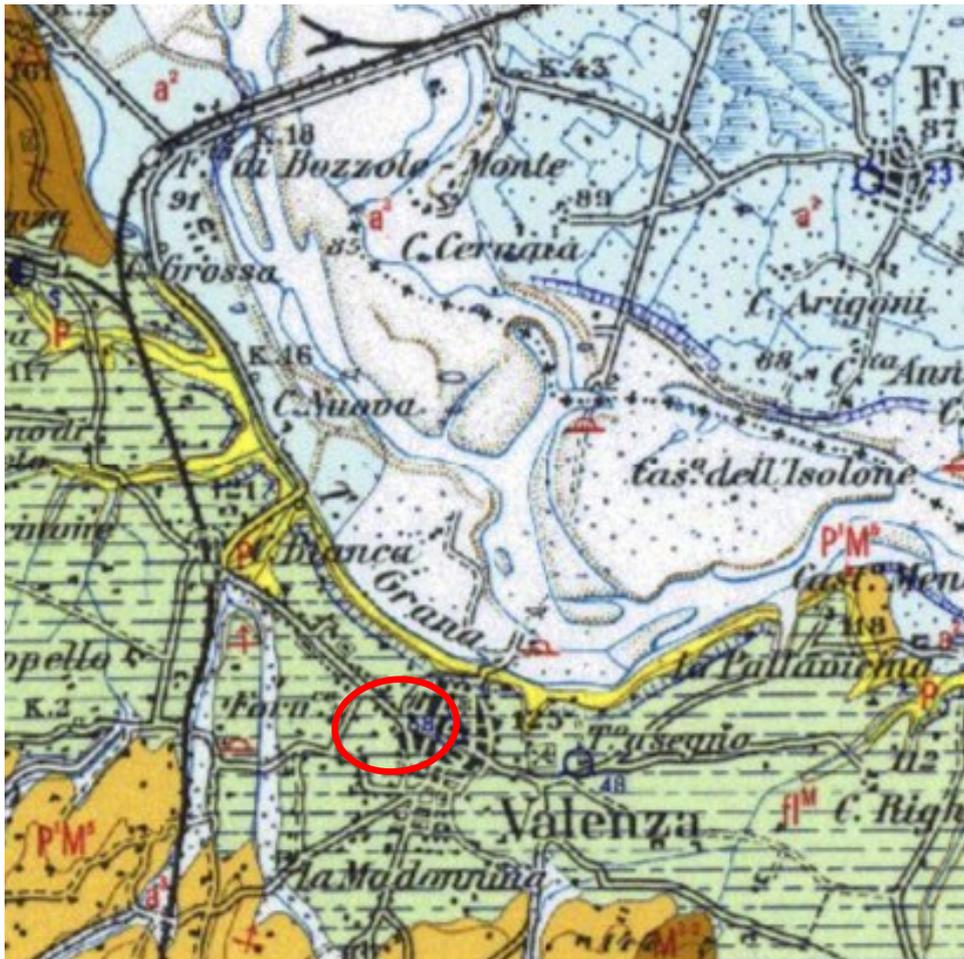
Individuazione del sito in esame (ellisse rossa) su estratto del Foglio n. 58 "Mortara" della Carta Geologica d'Italia alla scala 1:100.000. Legenda alla pagina seguente.

L'area in esame, come possibile osservare dagli stralci allegati successivamente, ricade su depositi prevalentemente su depositi siltosi e sabbiosi appartenenti all'Unità litostratigrafica delle Argille Azzurre di origine marina con a tetto di esse depositi di origine fluviale quindi sabbia e ghiaia appartenenti al bacino padano occidentale

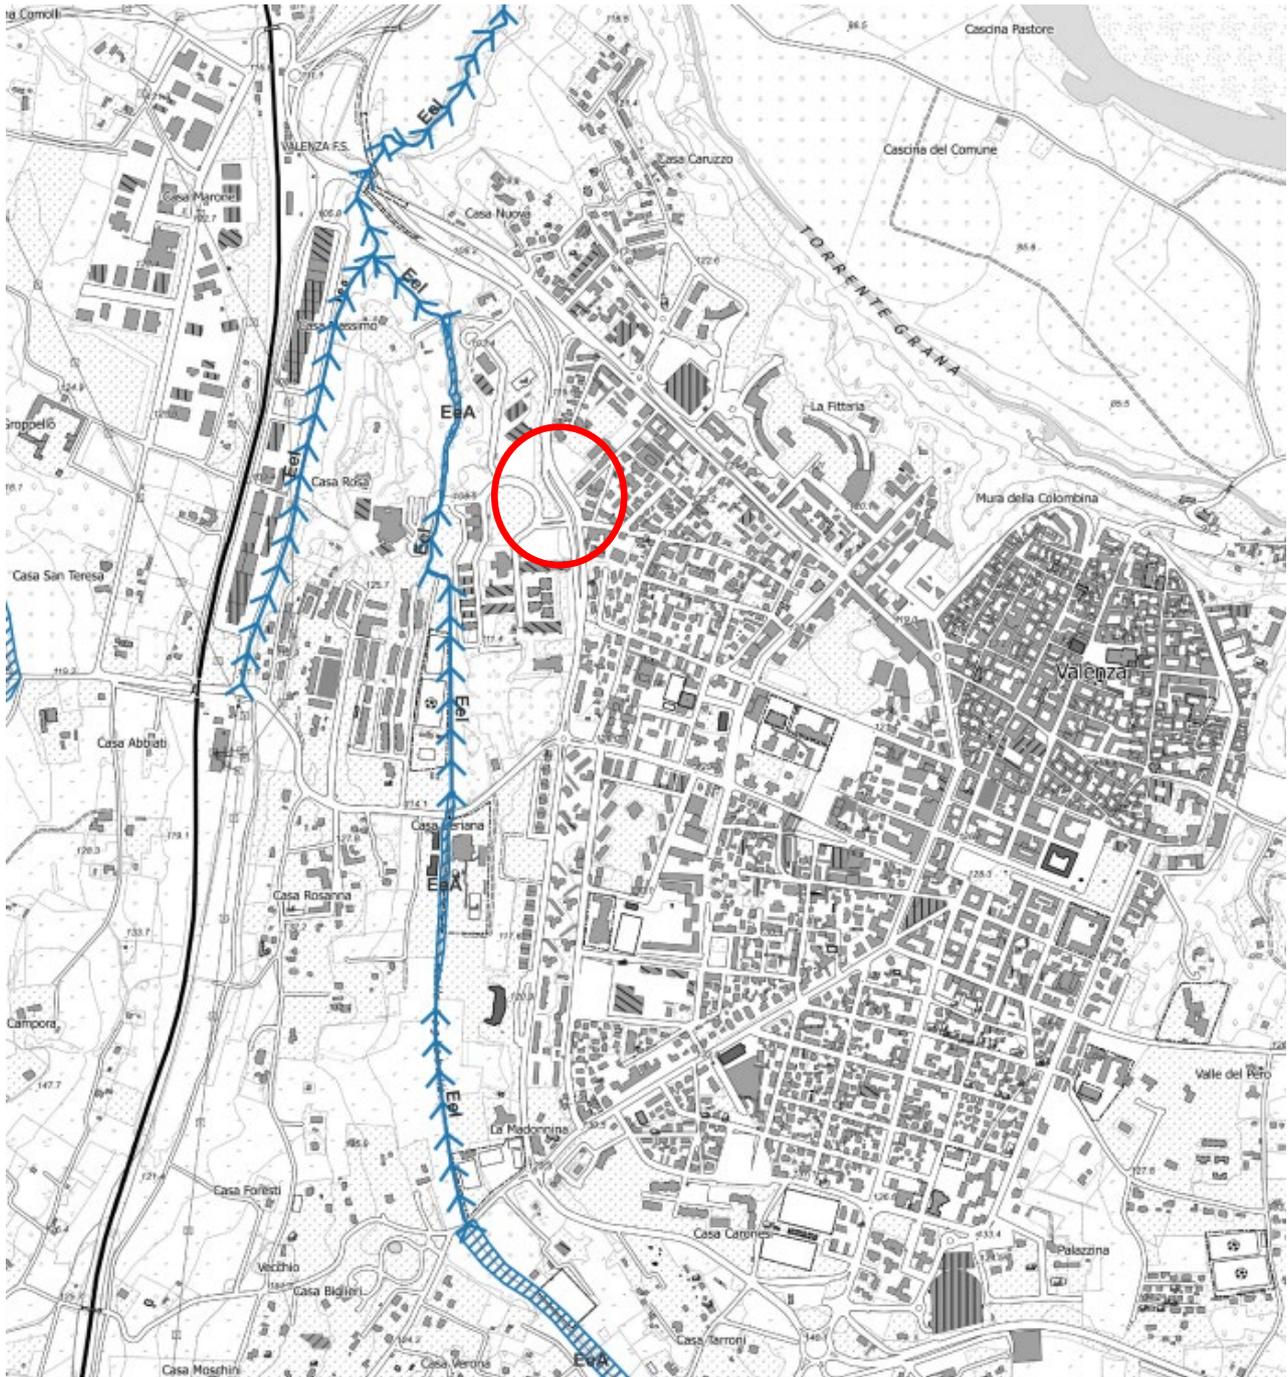
Individuazione dell'area in esame (ellisse rossa) su estratto dell'elaborato "Carta dei dissesti", allegata al P.R.G.C. del Comune di Valenza (scala 1:10.000 , legenda alla pagina seguente).

Vista l'assenza di ulteriore documentazione a supporto dell'identificazione della pericolosità geomorfologica dell'area di interesse all'interno del Comune si può comunque desumere, da quanto osservato dalla carta dei dissesti, che l'assenza di fenomeni dissestivi attivi o quiescenti non solo nelle immediate vicinanze dell'area, definisca la sostanziale fattibilità dell'intervento in progetto.

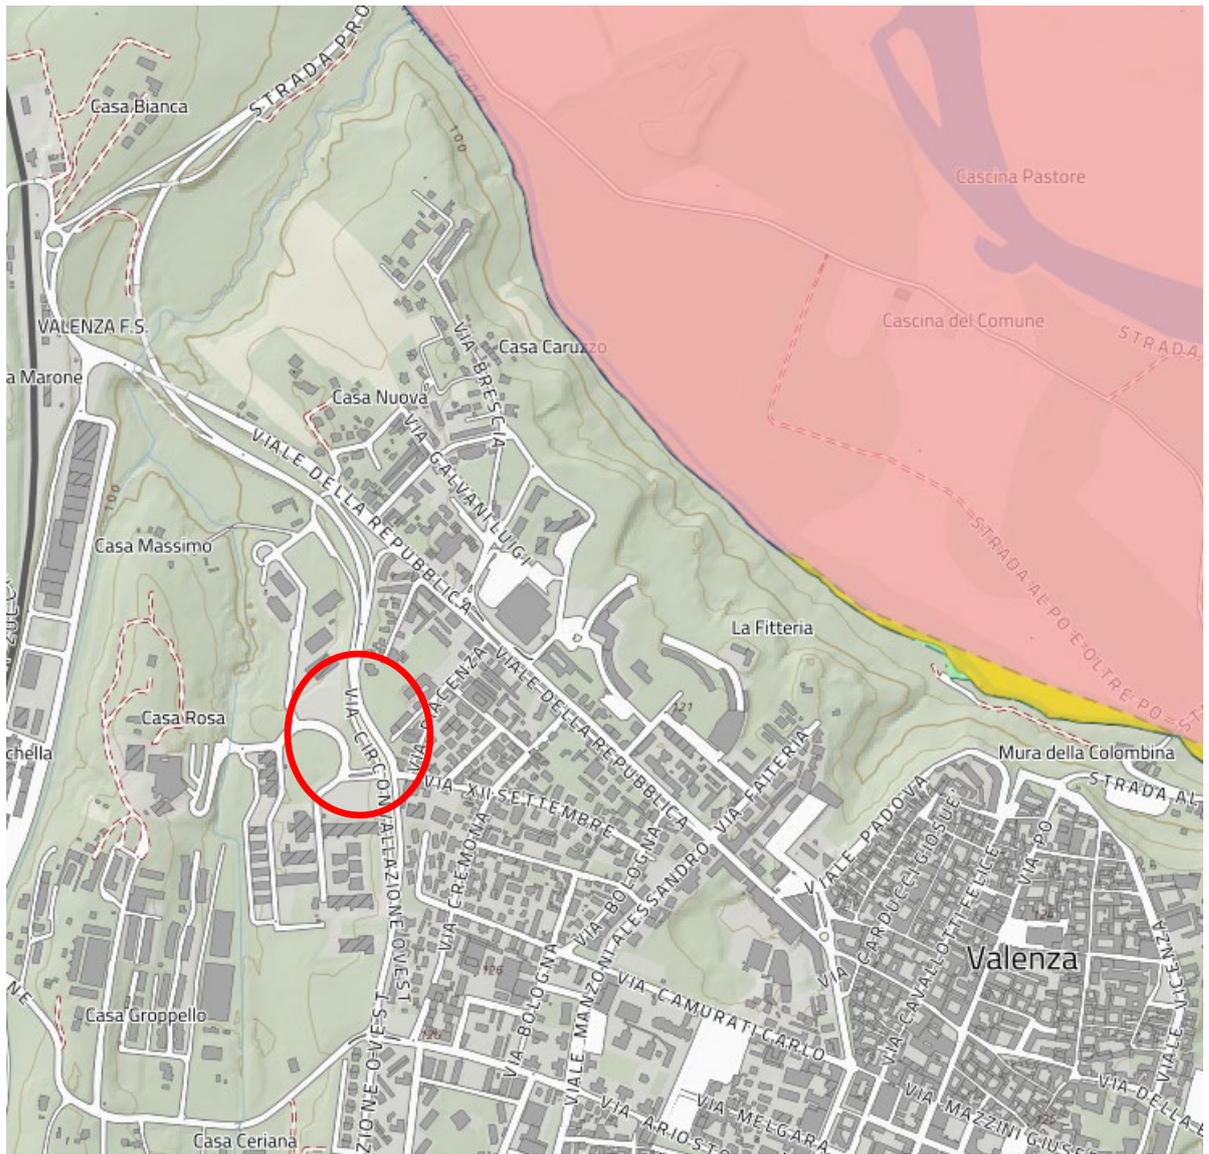
Estratto cartografico ricavato dal sito del Geoportale della Regione Piemonte con riportate le 3 fasce di rispetto A (rossa), B (gialla) e C (verde) relative al Fiume Po. Con l'ellisse rossa si individua l'area in esame

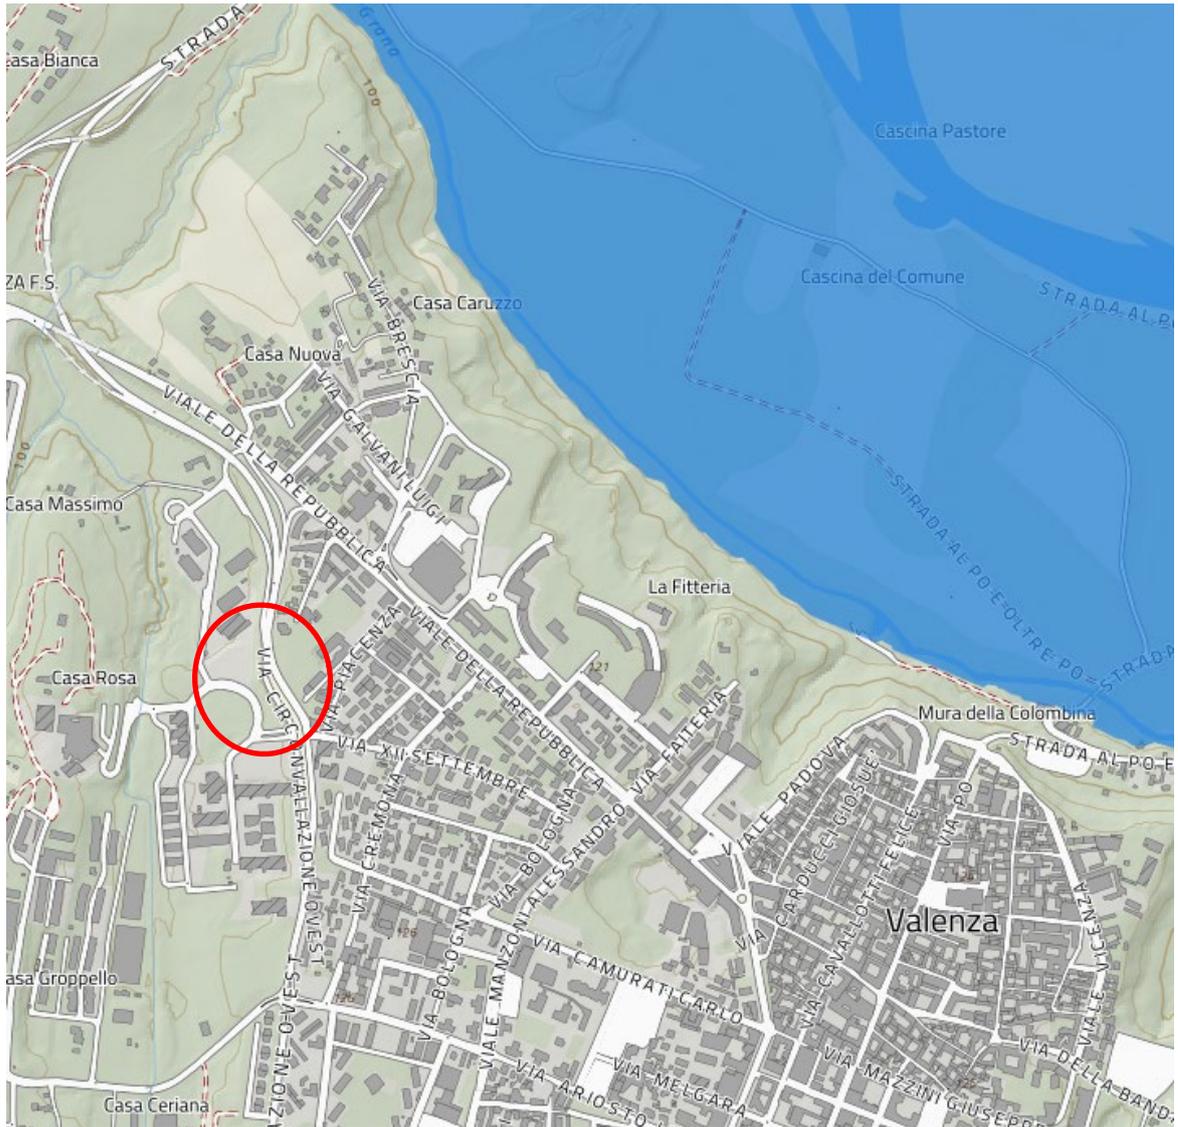
Individuazione del sito in esame su estratto delle mappe della pericolosità da alluvioni redatte nell'ambito del "Piano di Gestione del Rischio di Alluvioni". In rosso si individua l'area in oggetto.

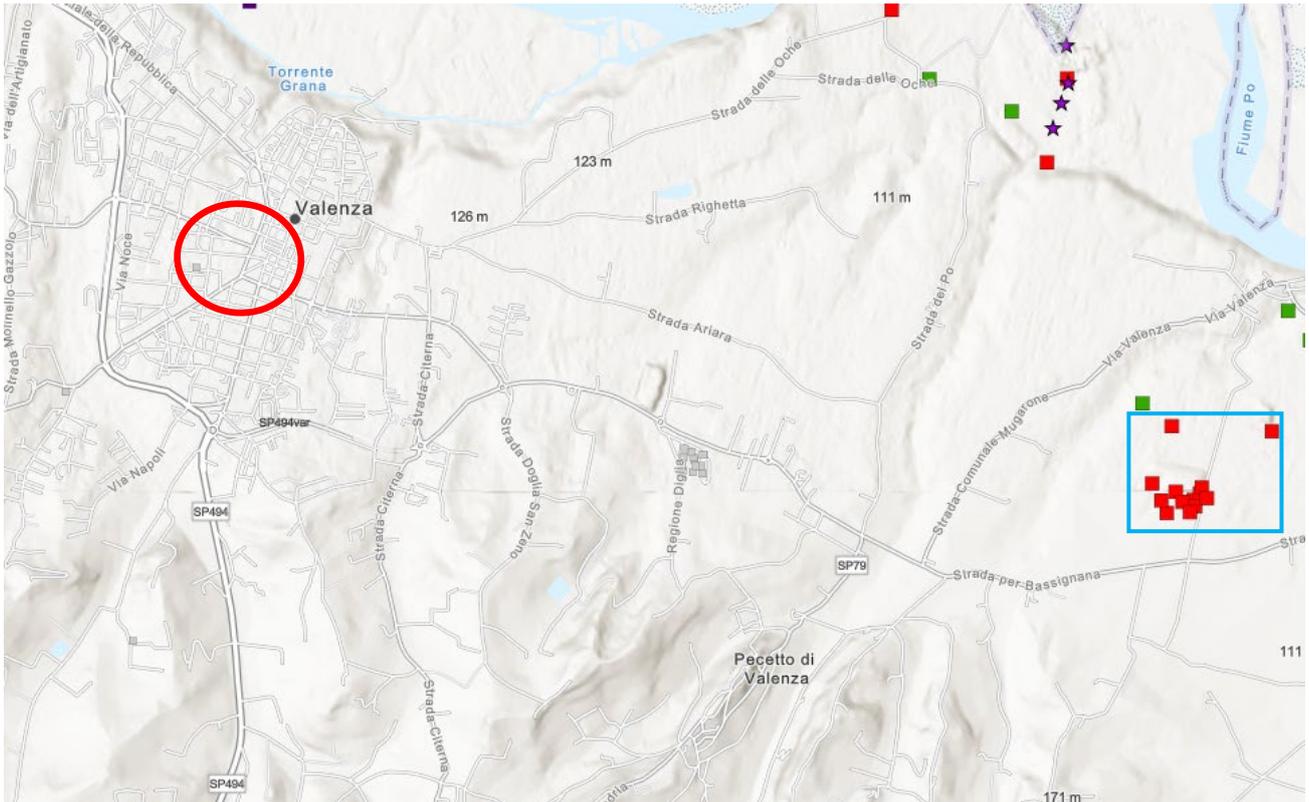
*Individuazione, rispetto al sito in esame (quadrati rossi all'interno del rettangolo azzurro), dei sondaggi le cui stratigrafie, comprensive dei risultati di prove geotecniche in sito, sono reperibili e consultabili mediante la "Banca Dati Geotecnica" dell'ARPA Piemonte.*

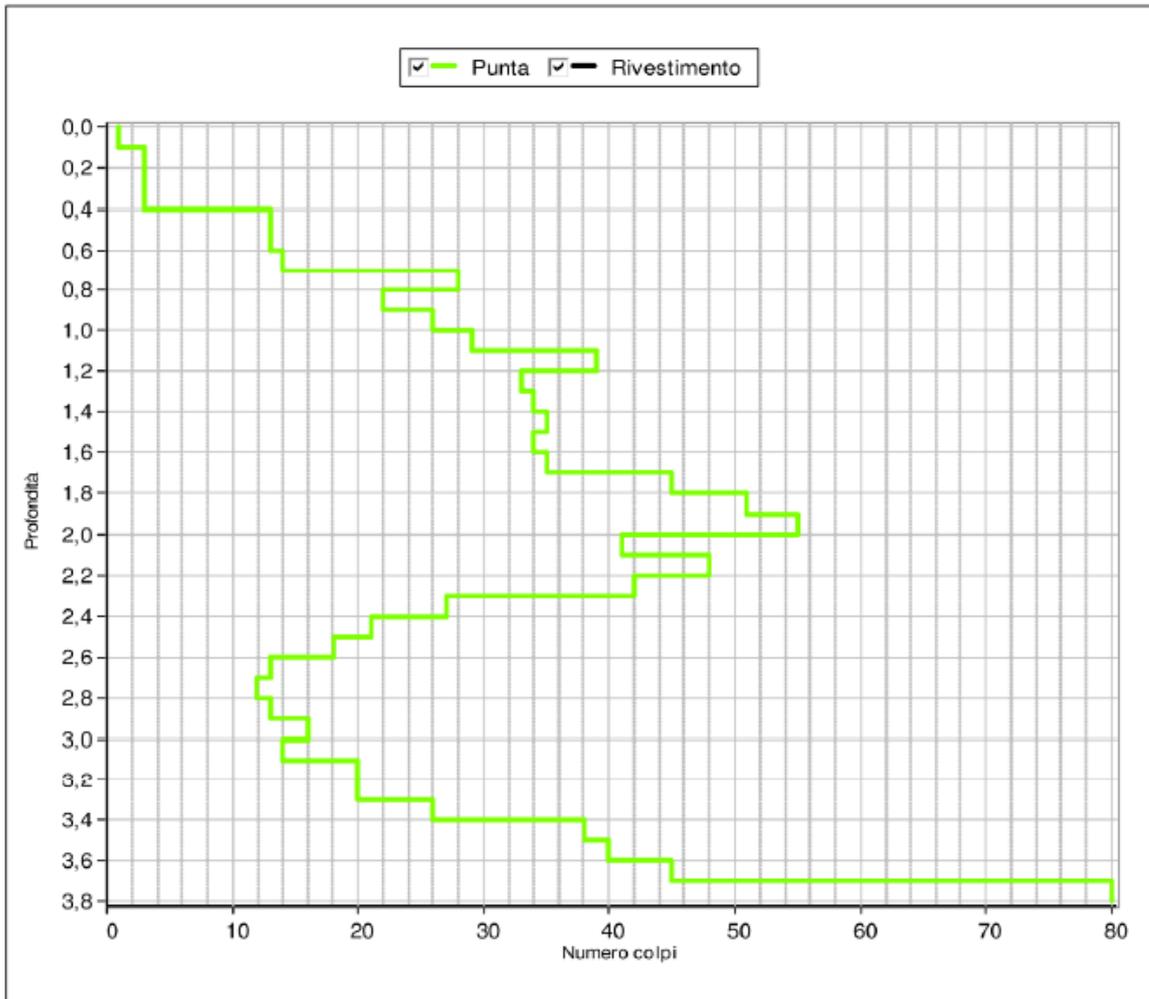
Profondità (m)	Nr. Colpi
3,10	14
3,20	20
3,30	20
3,40	26
3,50	38
3,60	40
3,70	45
3,80	Rifiuto
3,90	
4,00

Nota: sul grafico si riporta il valore di "80" per indicare il rifiuto di avanzamento alla penetrazione.

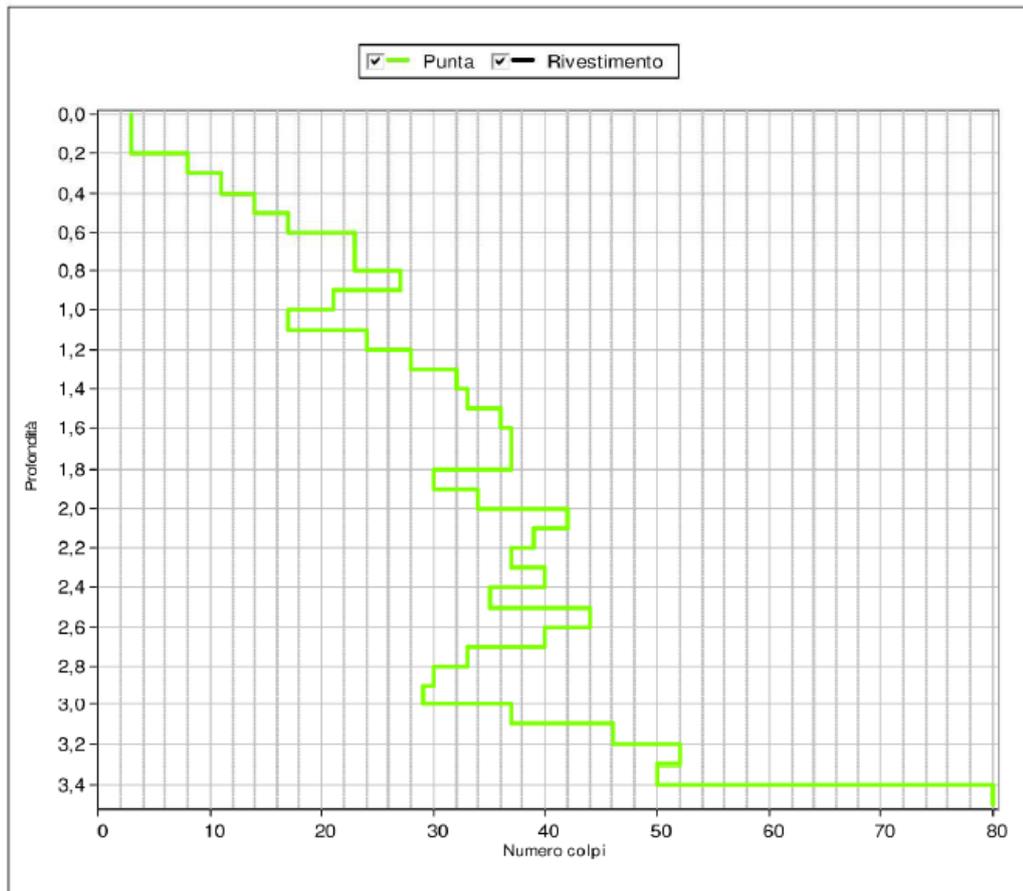
Profondità (m)	Nr. Colpi
3,10	37
3,20	46
3,30	52
3,40	50
3,50	Rifiuto
3,60	
3,70	
3,80	
3,90	
4,00

Nota: sul grafico si riporta il valore di "80" per indicare il rifiuto di avanzamento alla penetrazione.

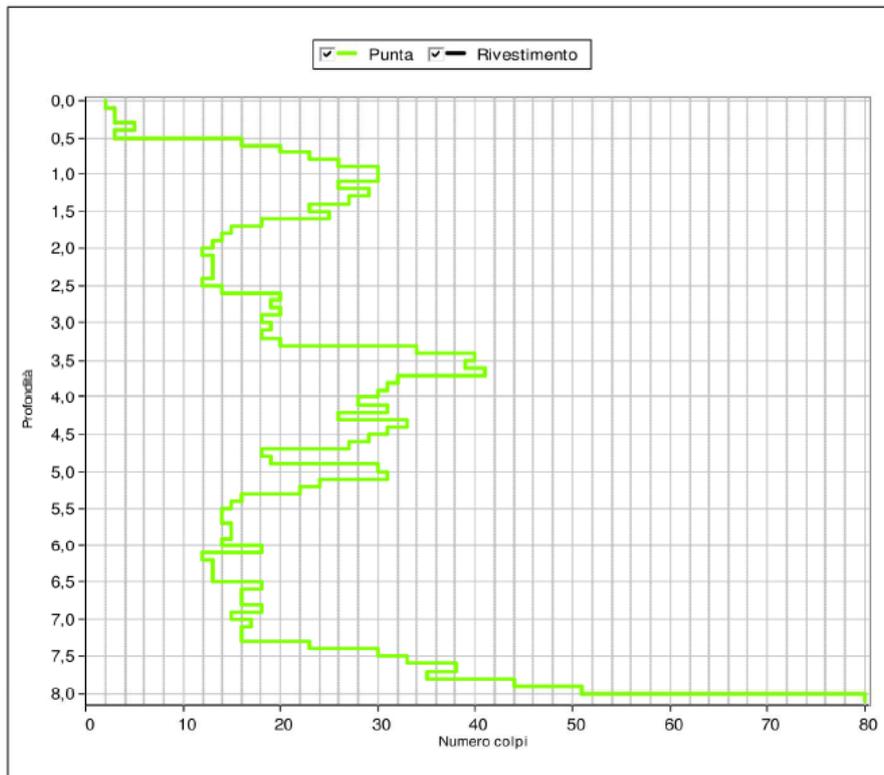
Profondità (m)	Nr. Colpi
8,10	Rifiuto

Nota: sul grafico si riporta il valore di "80" per indicare il rifiuto di avanzamento alla penetrazione.

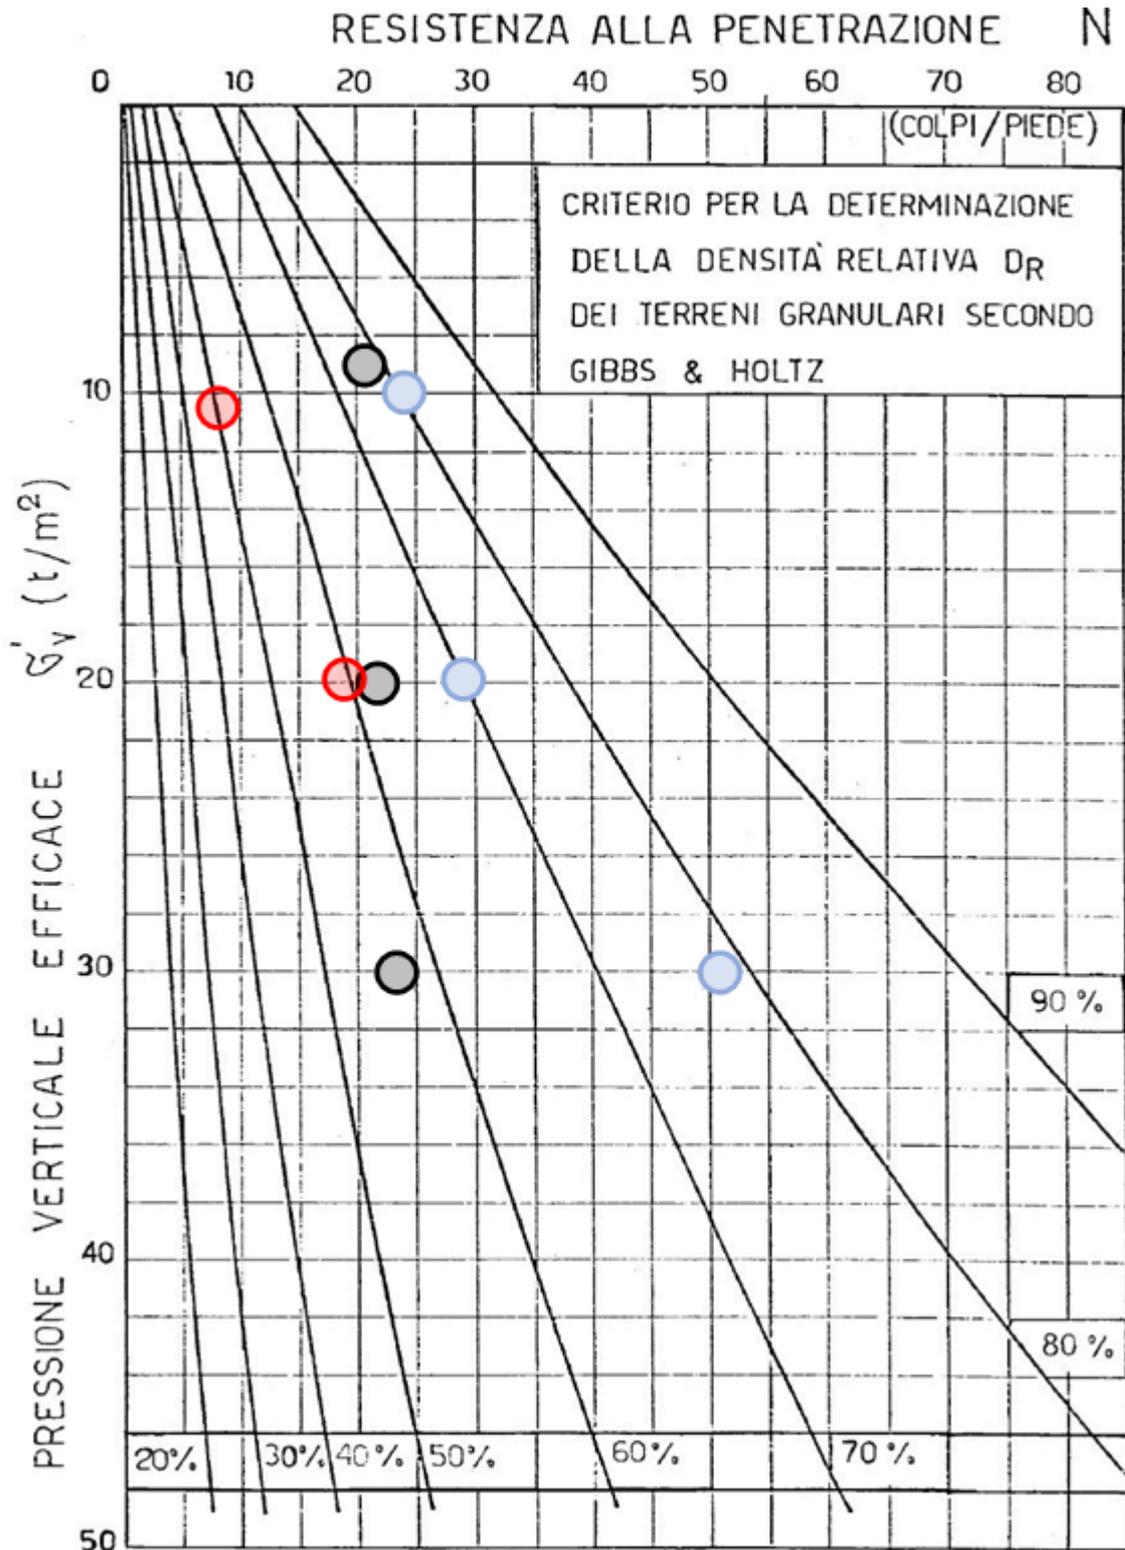
Diagramma Gibbs & Holtz relativo ai sondaggi S1(nero) S2(blu) S3(rosso).

Tali indagini come abbiamo visto in precedenza, senza contare i primi centimetri di materiale pedologico mostrano valori simili, soprattutto nella prova DPM3, mentre nelle restanti prove si osservano valori anche più elevati e che confermano come generalmente, aumentando di profondità aumenta il grado di addensamento del terreno mentre nei metri più superficiali i valori di N<sub>spt</sub> risultano compreso fra 1 e 10.

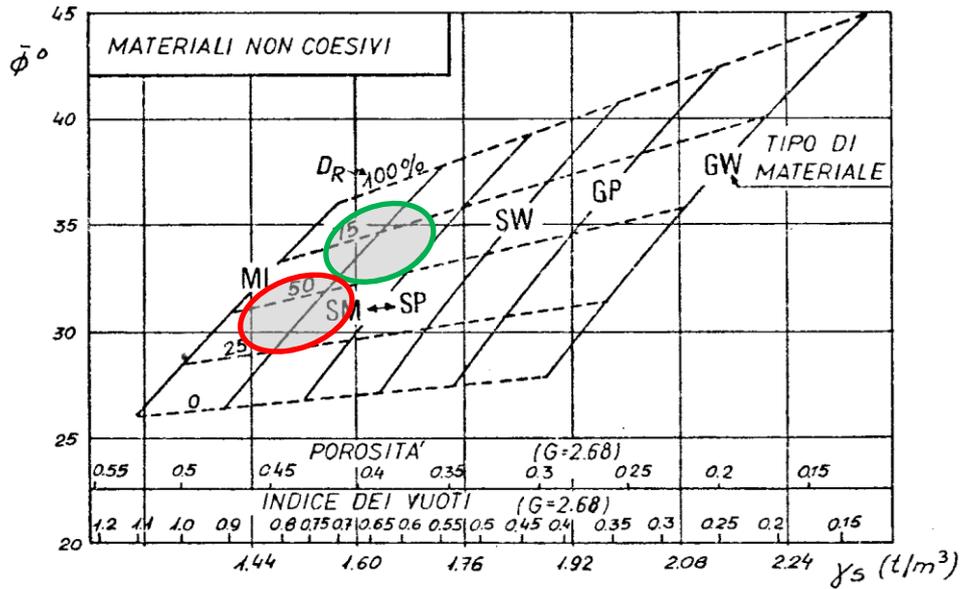
VALORI DI  $\bar{\phi}$  PER VARI TIPI DI TERRENO (navfac-1971)

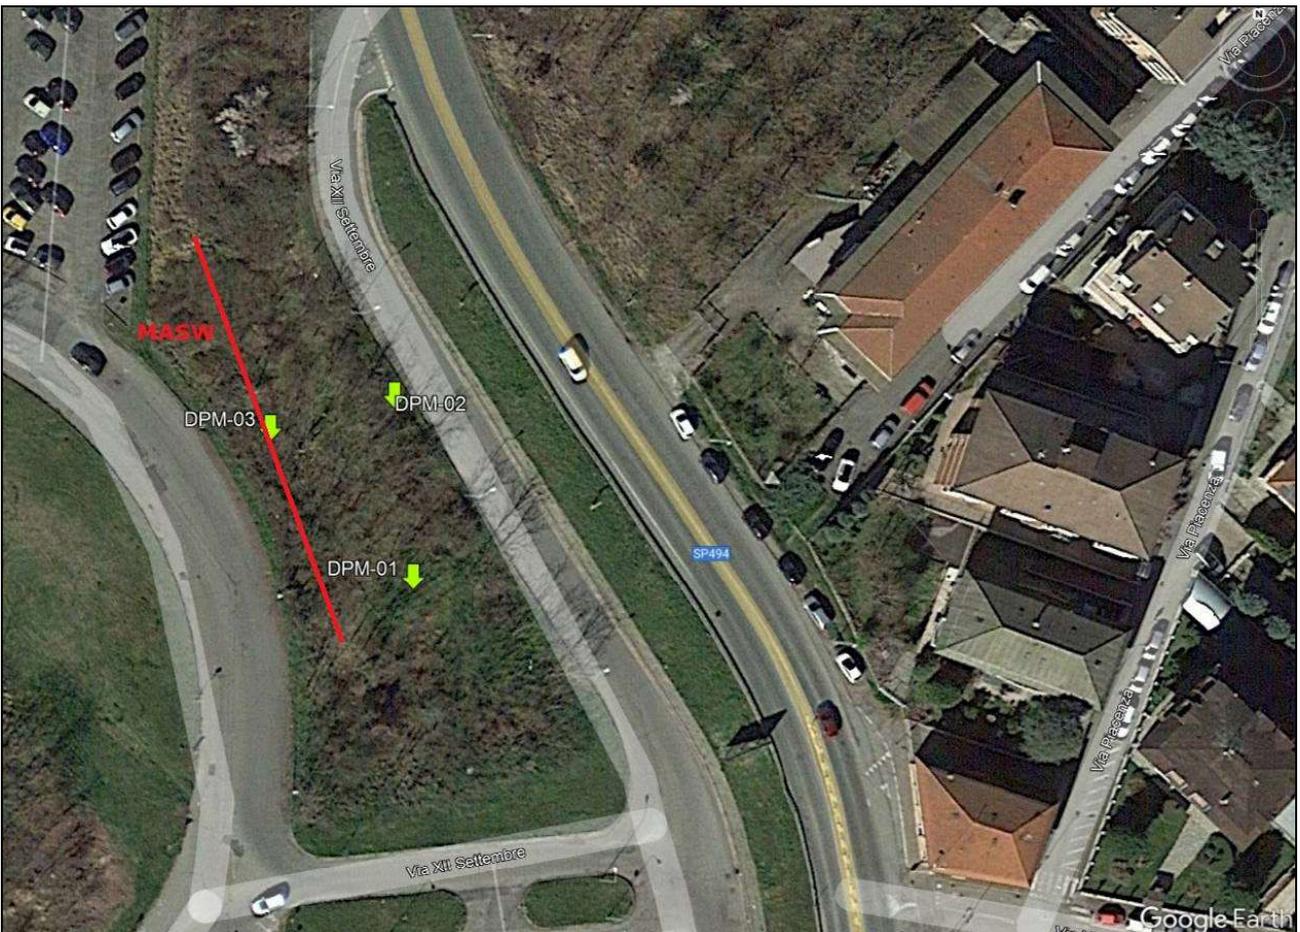
**Figura 2:** localizzazione delle prove penetrometriche e dello stendimento MASW nell'area di indagine su immagine fotografica aerea tratta dal software © Google Earth.

In seguito si riporta l'ubicazione, su foto aerea reperita online mediante il software © Google Earth, delle 3 prove penetrometriche realizzate e dello stendimento MASW.

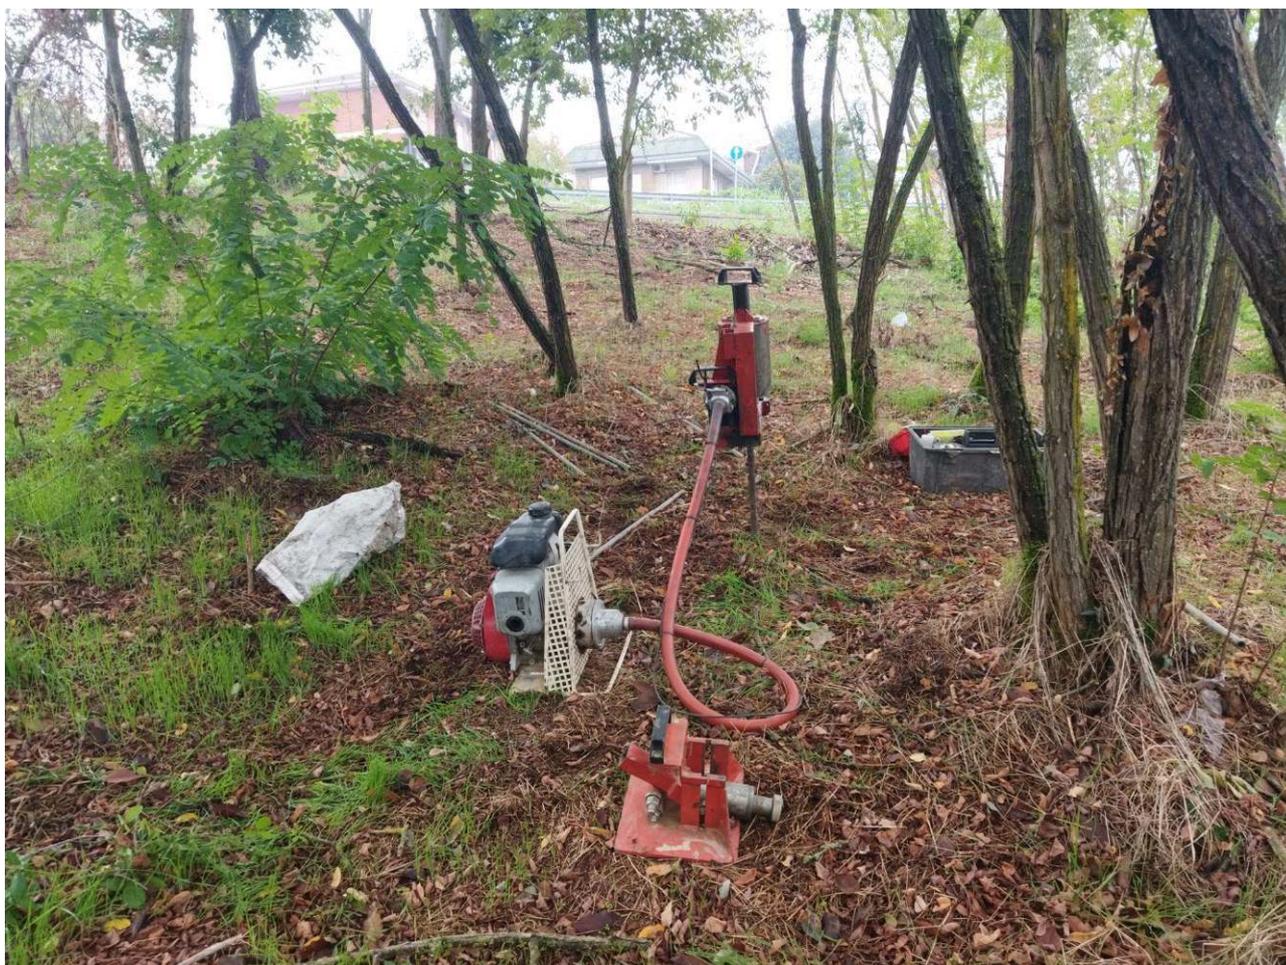
**Figura 3:** immagine fotografica della realizzazione della prova DPM-01.

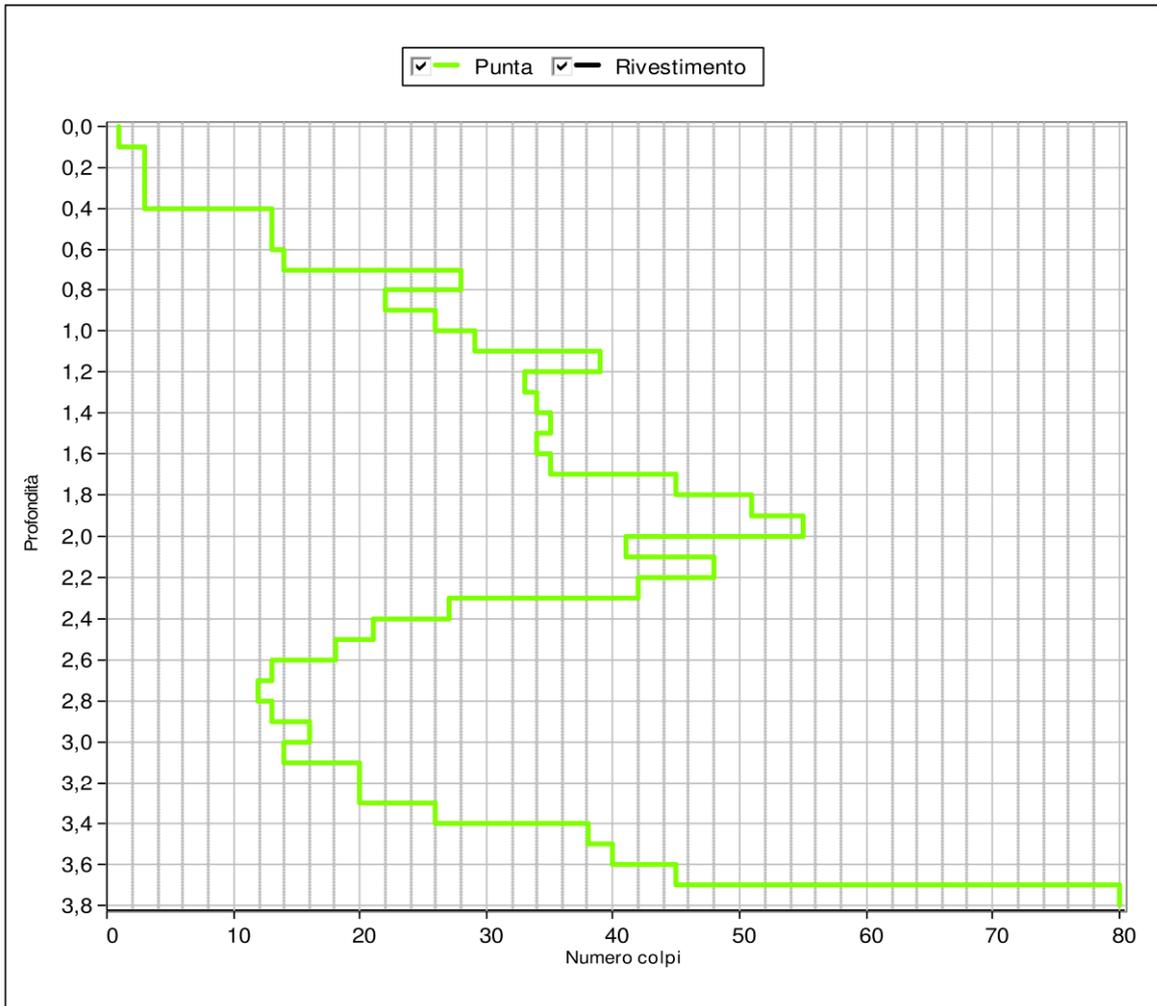
Profondità (m)	Nr. Colpi						
0,10	1	1,10	29	2,10	41	3,10	14
0,20	3	1,20	39	2,20	48	3,20	20
0,30	3	1,30	33	2,30	42	3,30	20
0,40	3	1,40	34	2,40	27	3,40	26
0,50	13	1,50	35	2,50	21	3,50	38
0,60	13	1,60	34	2,60	18	3,60	40
0,70	14	1,70	35	2,70	13	3,70	45
0,80	28	1,80	45	2,80	12	3,80	Rifiuto
0,90	22	1,90	51	2,90	13	3,90	
1,00	26	2,00	55	3,00	16	4,00

Nota: sul grafico si riporta il valore di "80" per indicare il rifiuto di avanzamento alla penetrazione.

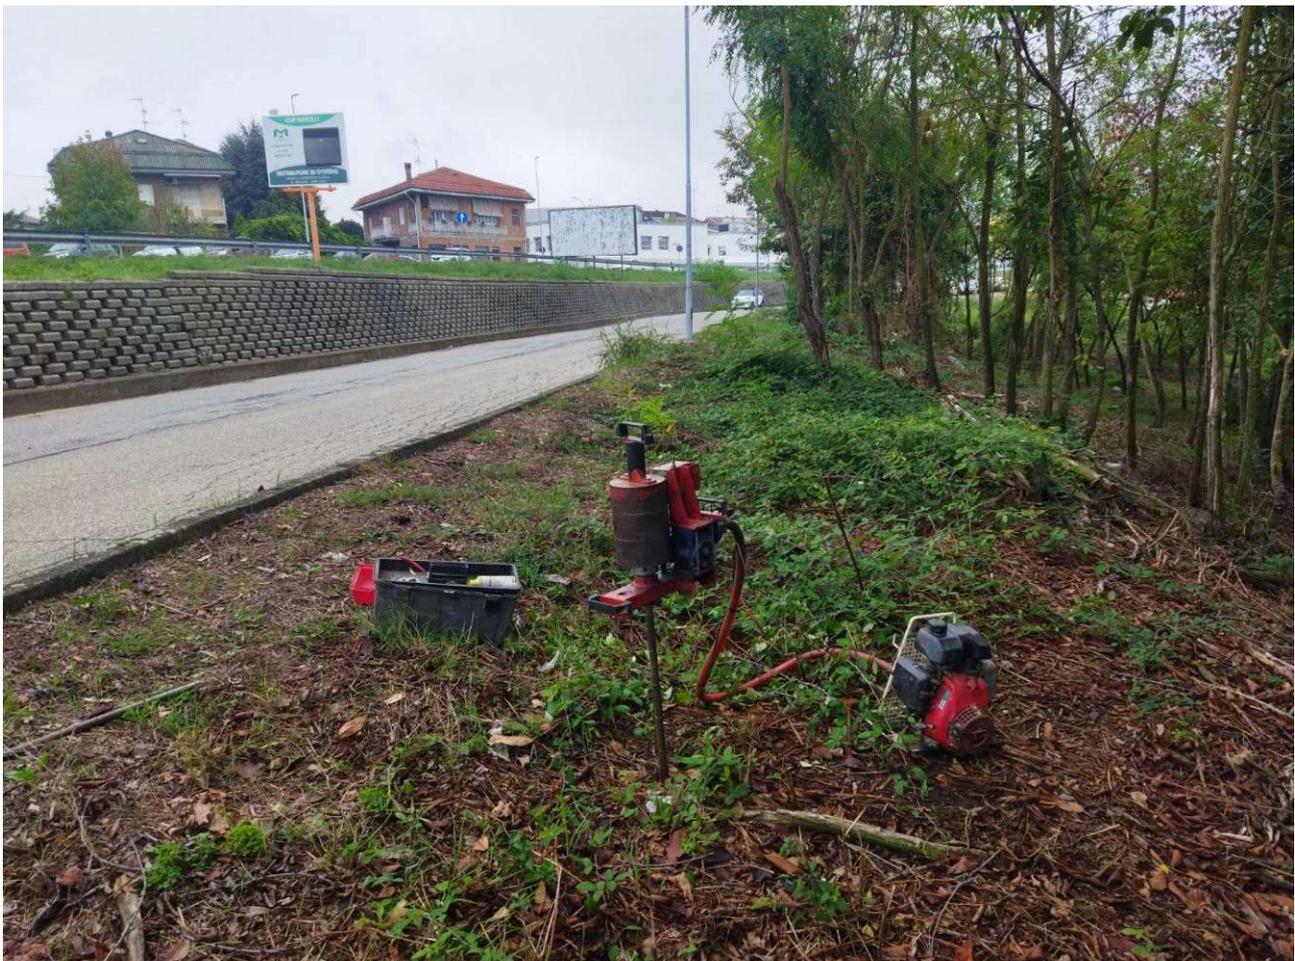
**Figura 4:** immagine fotografica della realizzazione della prova DPM-02.

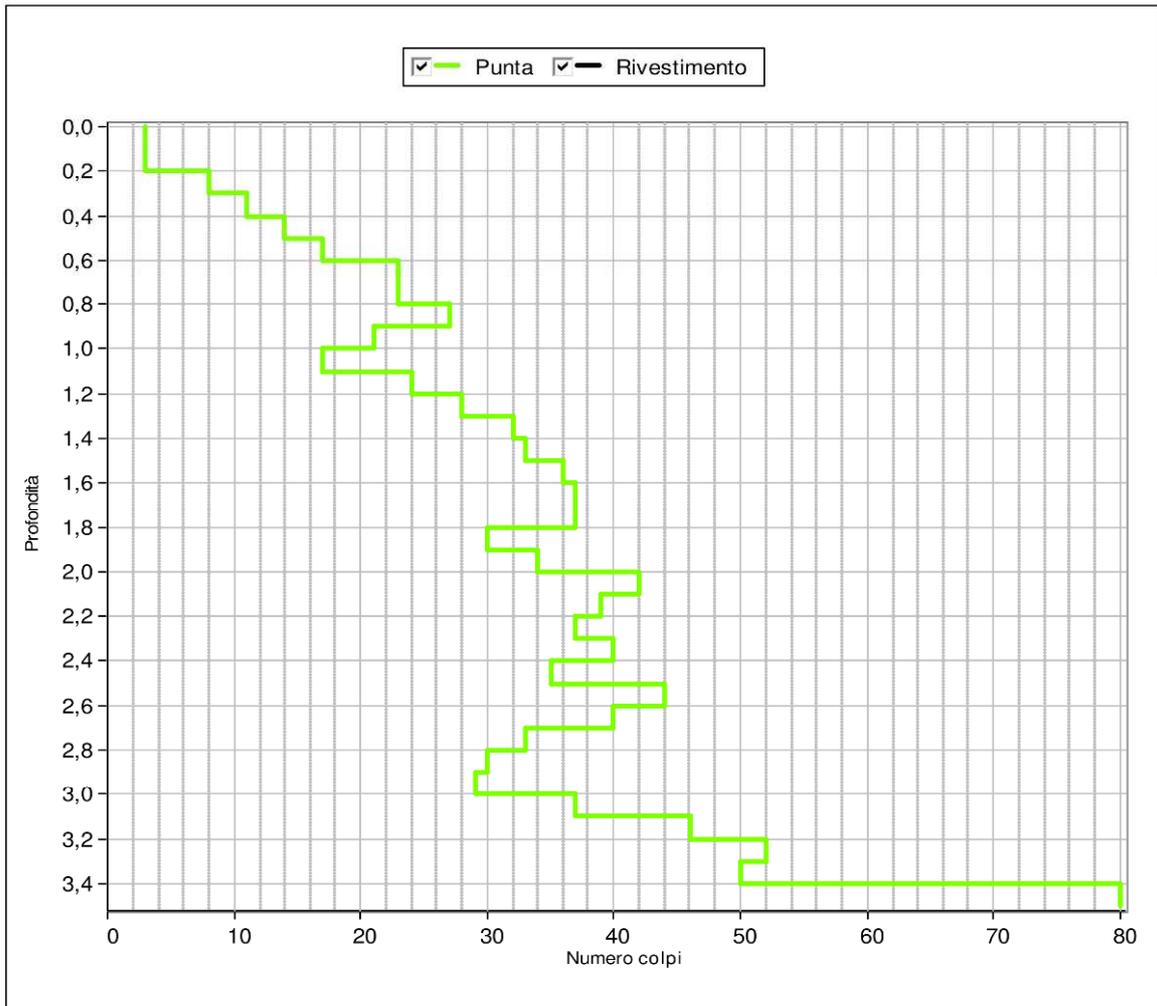
Profondità (m)	Nr. Colpi						
0,10	3	1,10	17	2,10	42	3,10	37
0,20	3	1,20	24	2,20	39	3,20	46
0,30	8	1,30	28	2,30	37	3,30	52
0,40	11	1,40	32	2,40	40	3,40	50
0,50	14	1,50	33	2,50	35	3,50	Rifiuto
0,60	17	1,60	36	2,60	44	3,60	
0,70	23	1,70	37	2,70	40	3,70	
0,80	23	1,80	37	2,80	33	3,80	
0,90	27	1,90	30	2,90	30	3,90	
1,00	21	2,00	34	3,00	29	4,00

Nota: sul grafico si riporta il valore di "80" per indicare il rifiuto di avanzamento alla penetrazione.

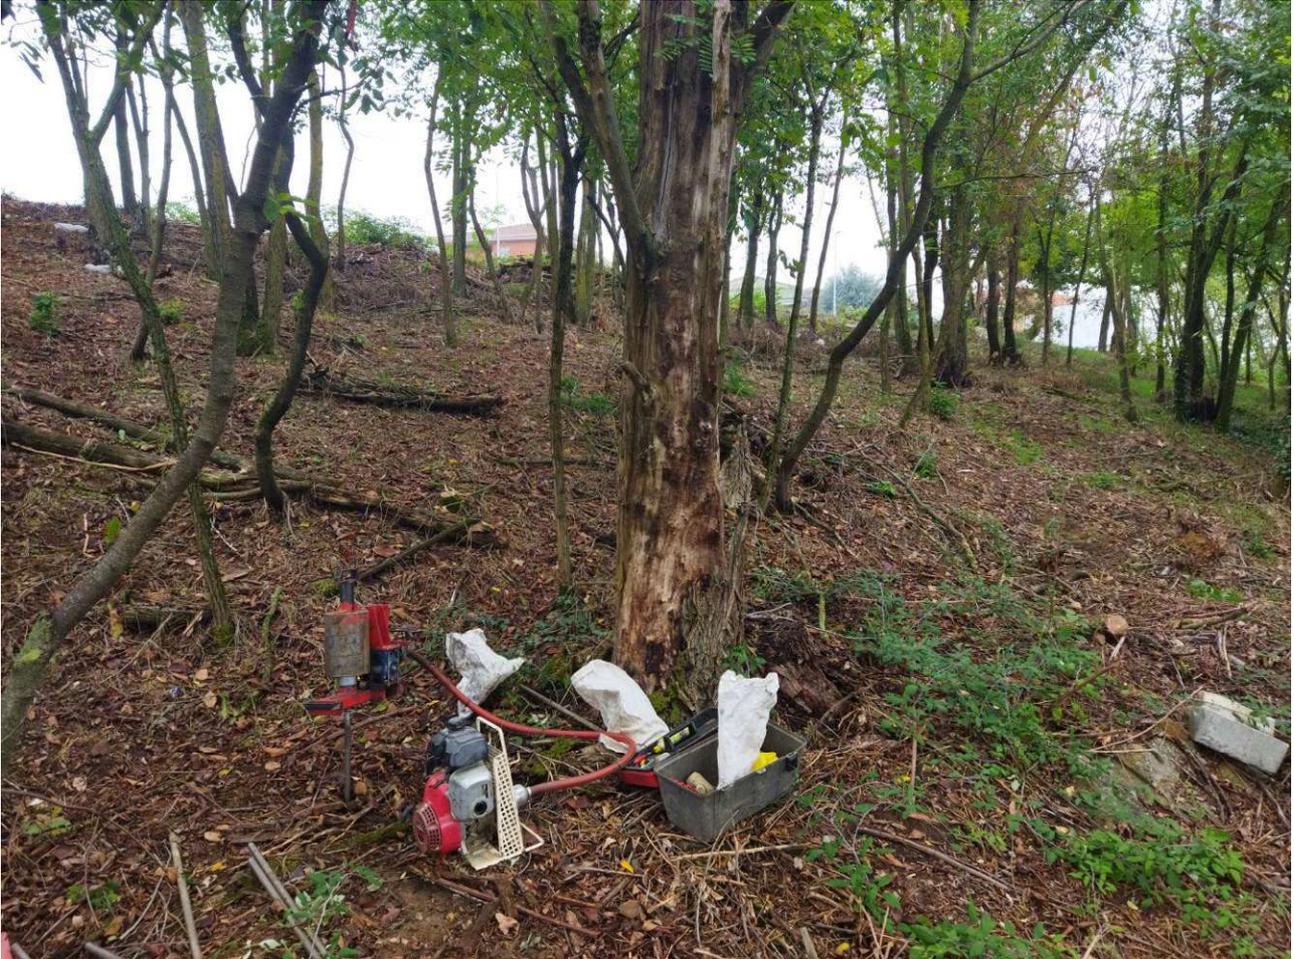
**Figura 5:** immagine fotografica della realizzazione della prova DPM-03.

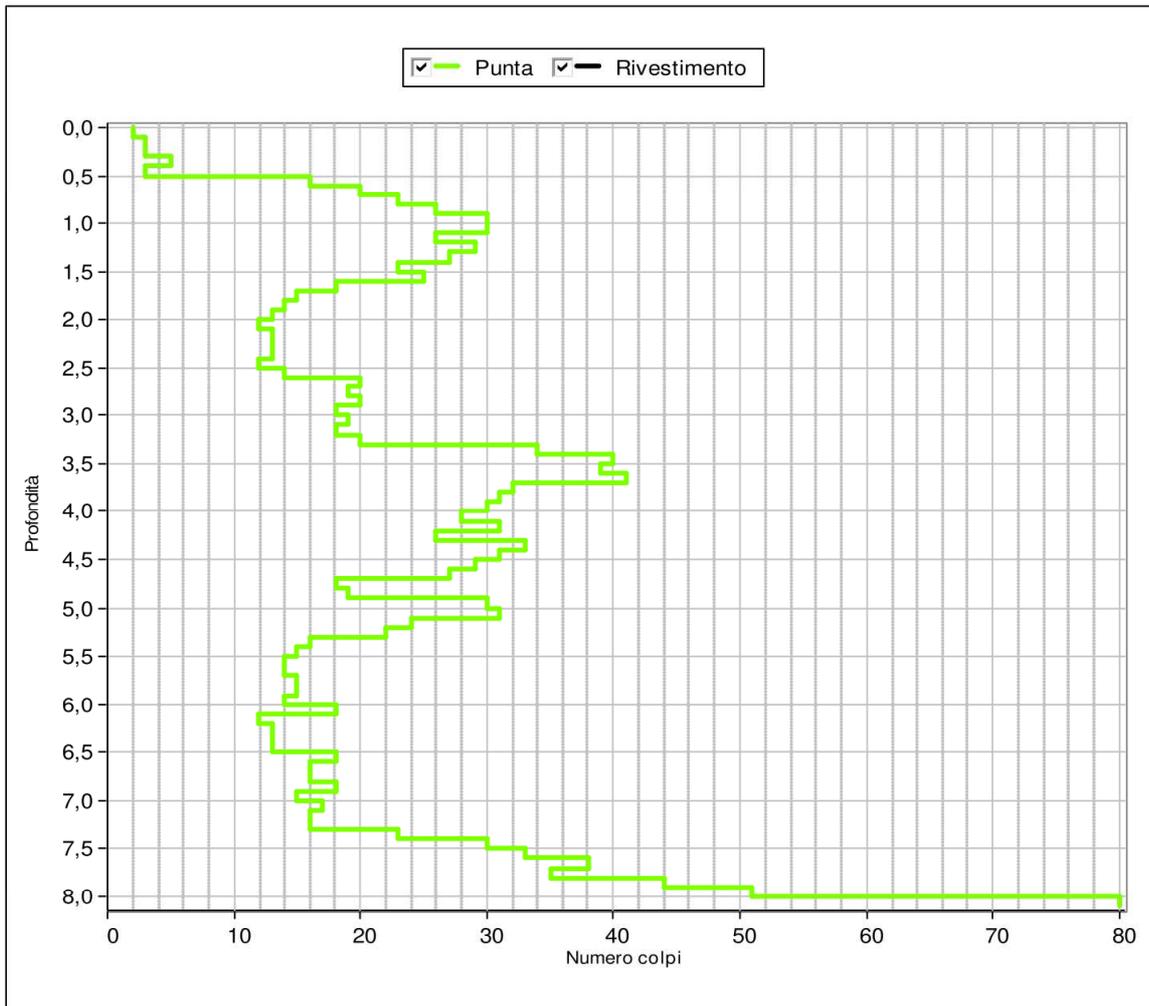
Profondità (m)	Nr. Colpi
8,10	Rifiuto

Nota: sul grafico si riporta il valore di "80" per indicare il rifiuto di avanzamento alla penetrazione.

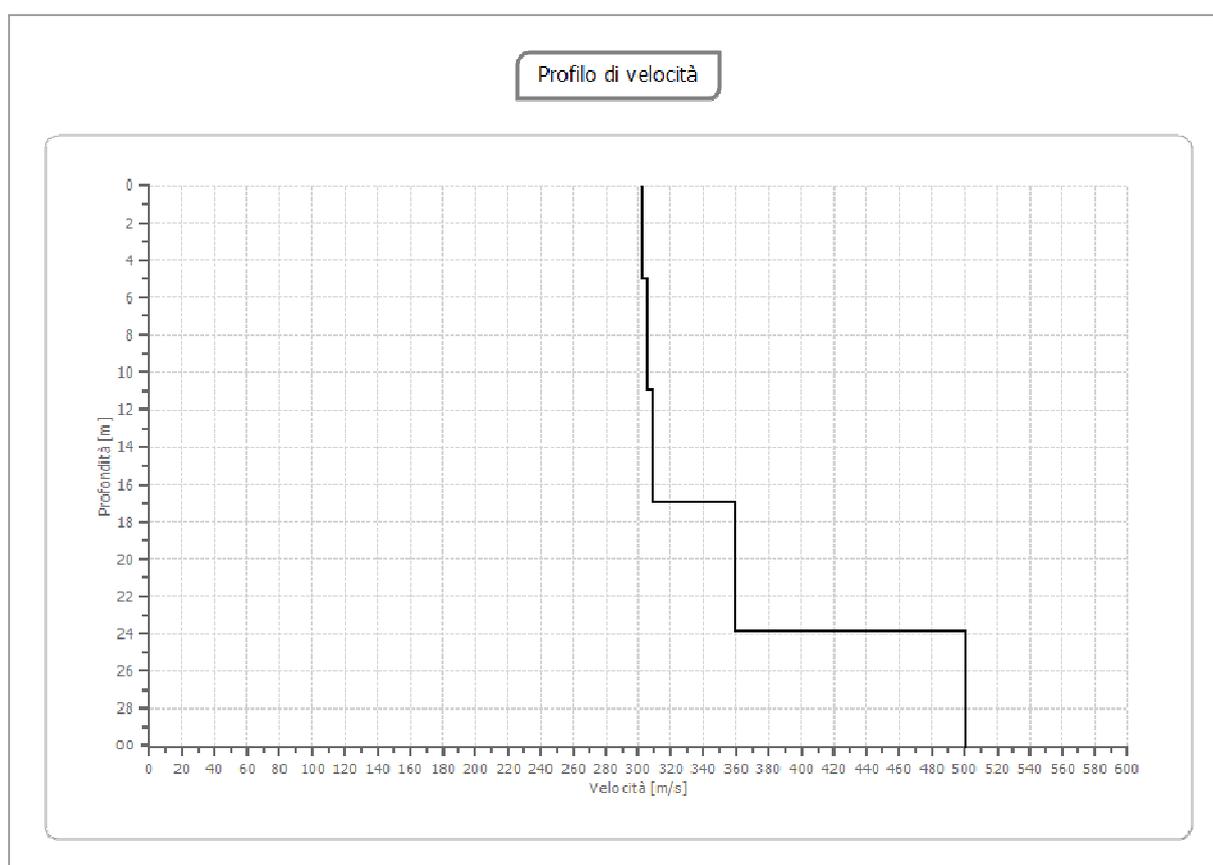
Fattore di disadattamento della soluzione 0.176

**Suolo di tipo C**: Depositi di terreni a grana grossa mediamente addensati o terreni a grana fina mediamente consistenti con profondità del substrato superiori a 30 m, caratterizzati da un miglioramento delle proprietà meccaniche con la profondità e da valori di velocità equivalente compresi tra 180 m/s e 360 m/s.
