**STUDIO TECNICO ASSOCIATO**

**Relazione geologica geotecnica e sismica a corredo della  
realizzazione di un piazzale adibito a parcheggio in area del  
Comune di Valenza (AL).**

**PGI S.p.A**

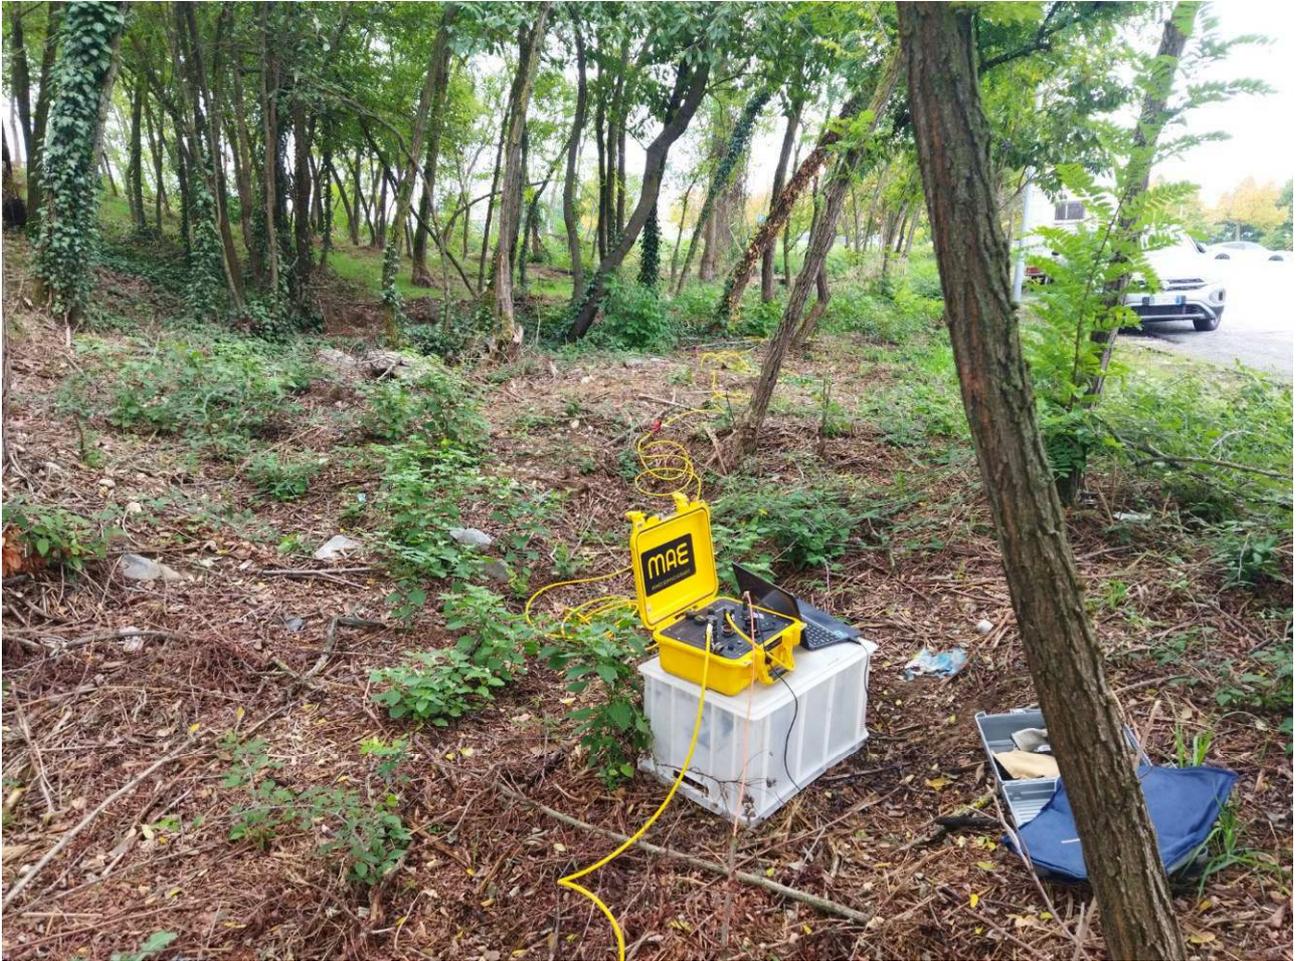
**Figura 6:** immagine fotografica dello stendimento sismico eseguito in sito.

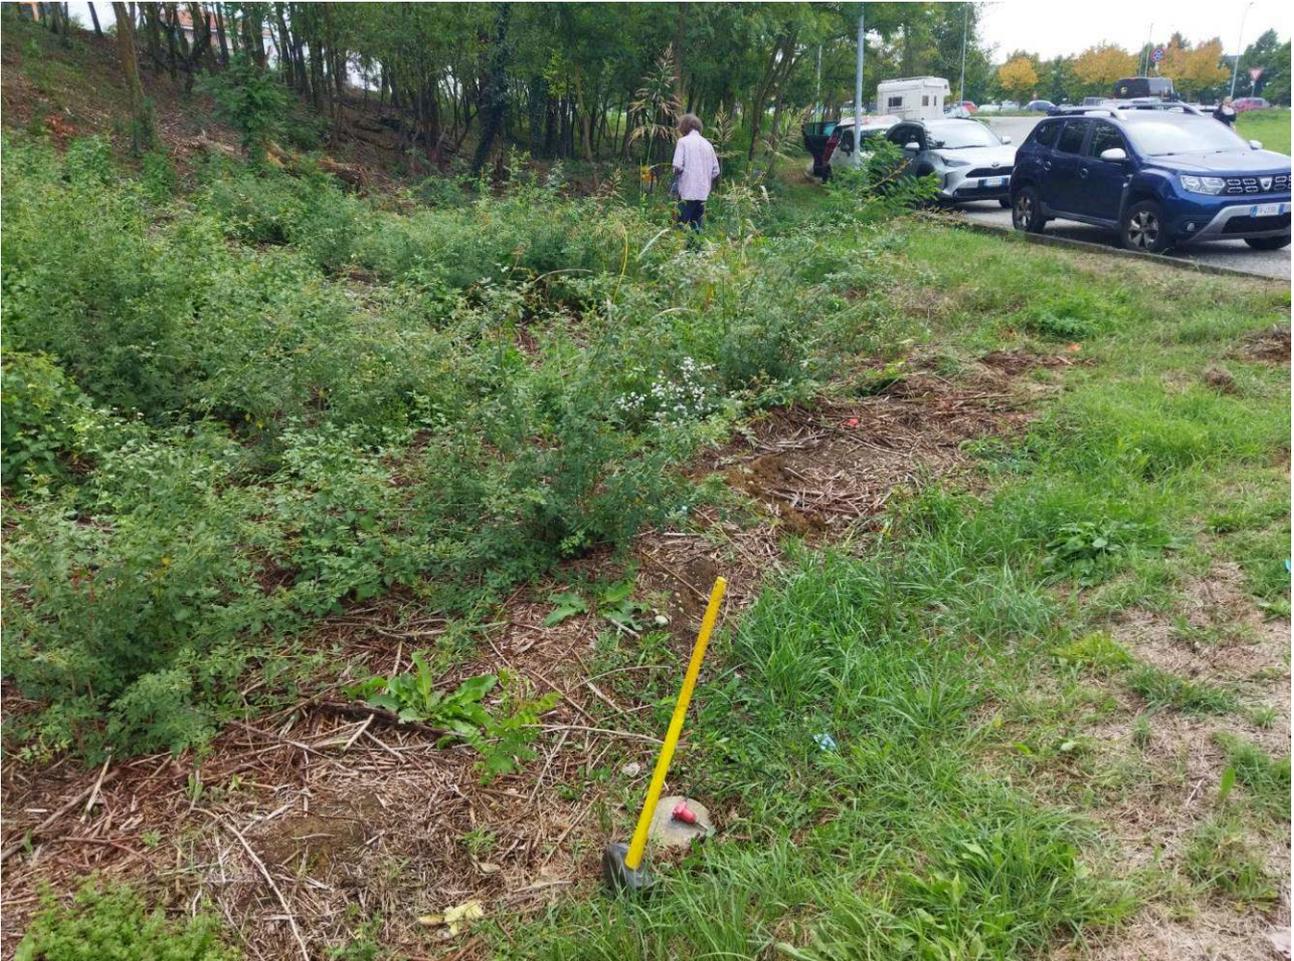
**Figura 7:** immagine fotografica dello stendimento sismico eseguito in sito.

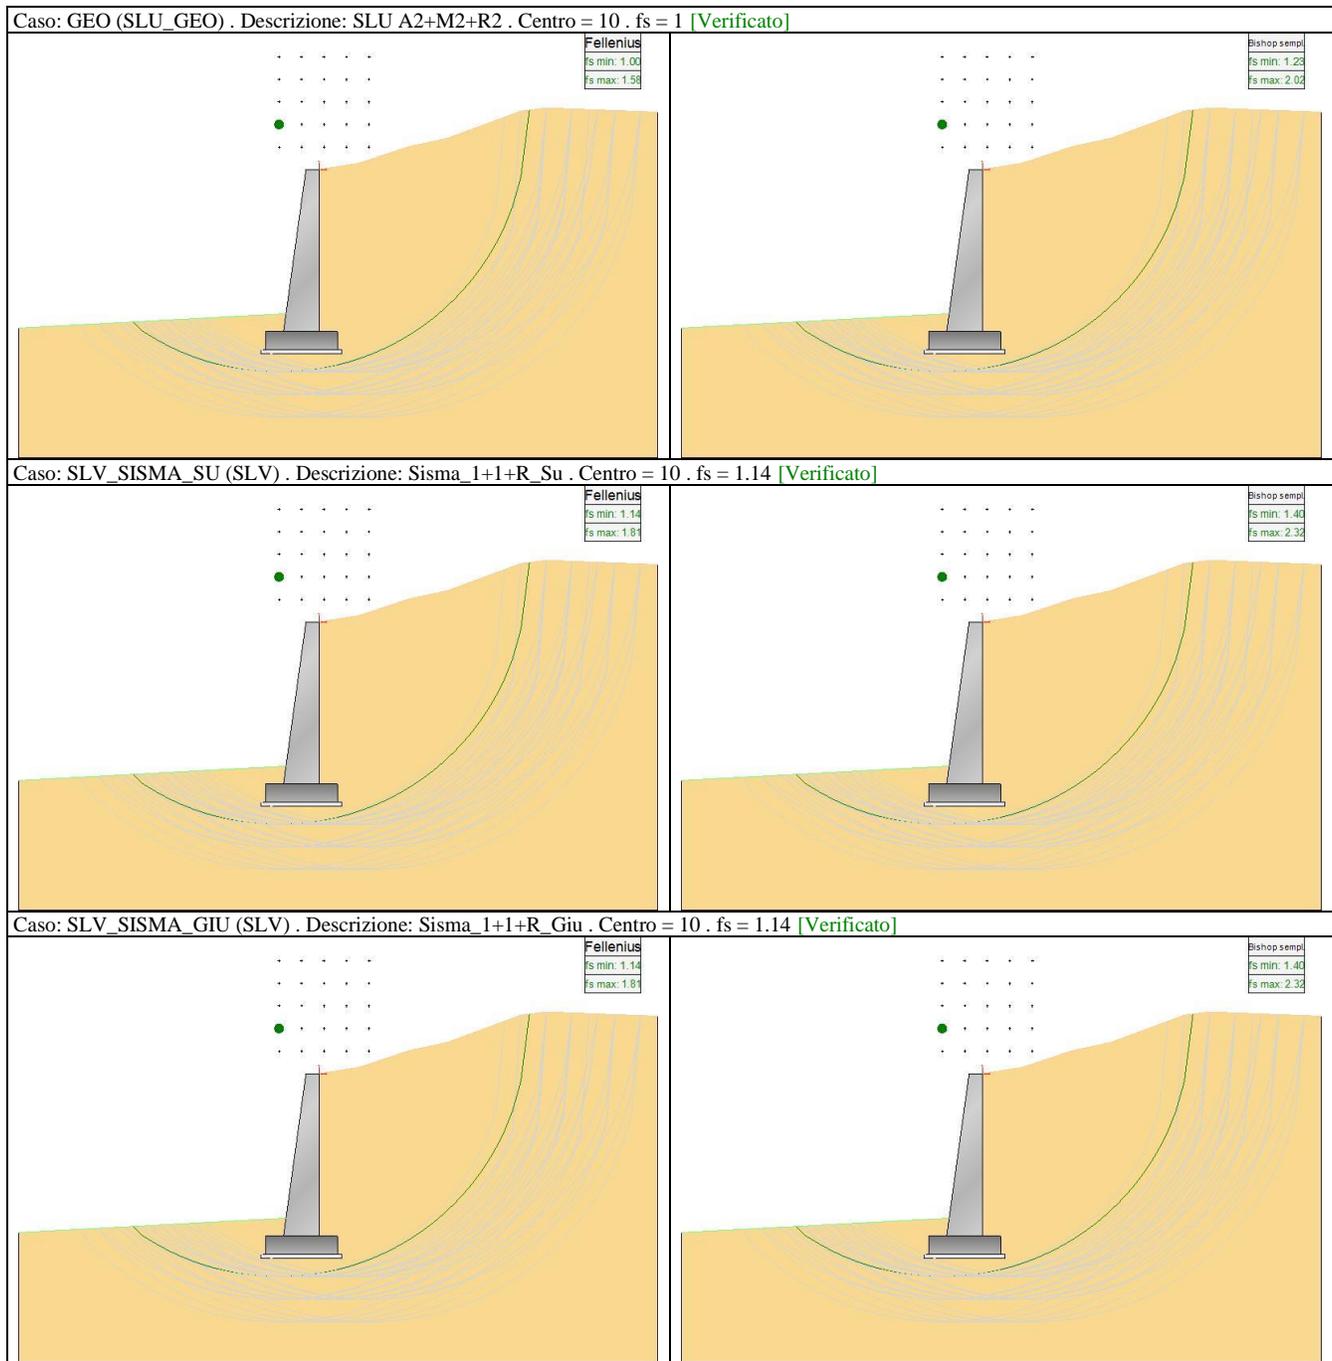
Dettaglio della verifica di stabilità globale.

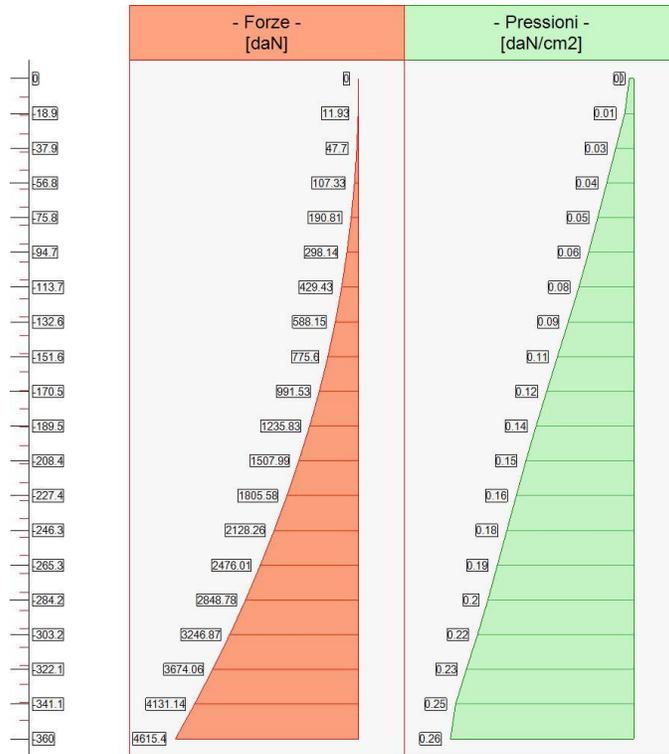
Forze (totali) e Pressioni lungo il fusto, per il Caso 1 ( STR [ SLU ] - SLU A1+M1+R3 )

Forze e Pressioni lungo il paramento verticale e fondazione, per il Caso 1 ( STR [ SLU ] - SLU A1+M1+R3 )

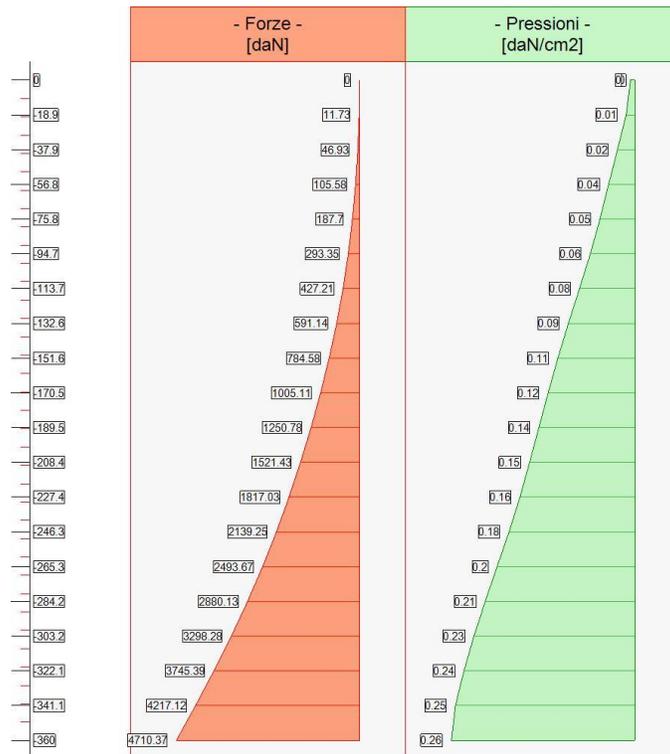
Forze (totali) e Pressioni lungo il fusto, per il Caso 2 ( GEO [ SLU\_GEO ] - SLU A2+M2+R2 )

Forze e Pressioni lungo il paramento verticale e fondazione, per il Caso 2 ( GEO [ SLU\_GEO ] - SLU A2+M2+R2 )

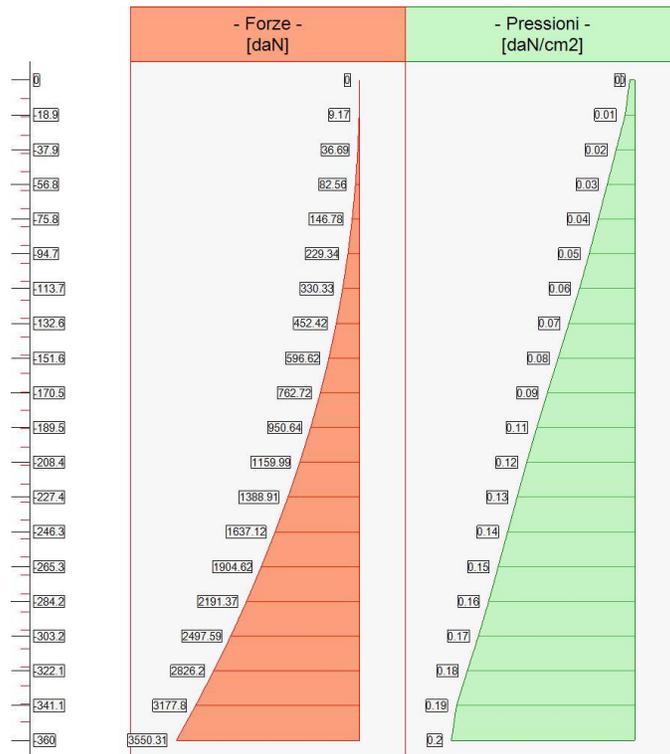
Forze (totali) e Pressioni lungo il fusto, per il Caso 3 ( SLV\_SISMA\_SU [ SLV ] - Sisma\_1+1+R\_Su )

Forze e Pressioni lungo il paramento verticale e fondazione, per il Caso 3 ( SLV\_SISMA\_SU [ SLV ] - Sisma\_1+1+R\_Su )

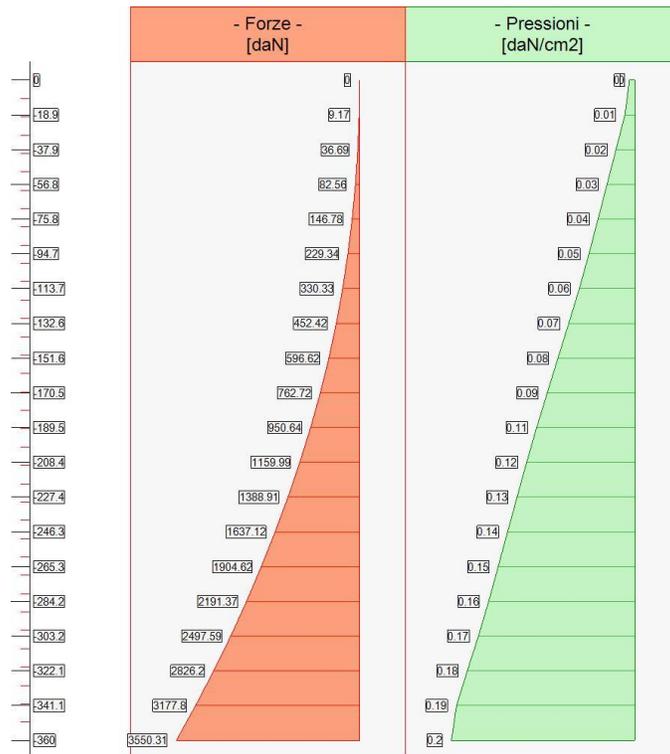
Forze (totali) e Pressioni lungo il fusto, per il Caso 4 ( SLV\_SISMA\_GIU [ SLV ] - Sisma\_1+1+R\_Giu )

Forze e Pressioni lungo il paramento verticale e fondazione, per il Caso 4 ( SLV\_SISMA\_GIU [ SLV ] - Sisma\_1+1+R\_Giu )

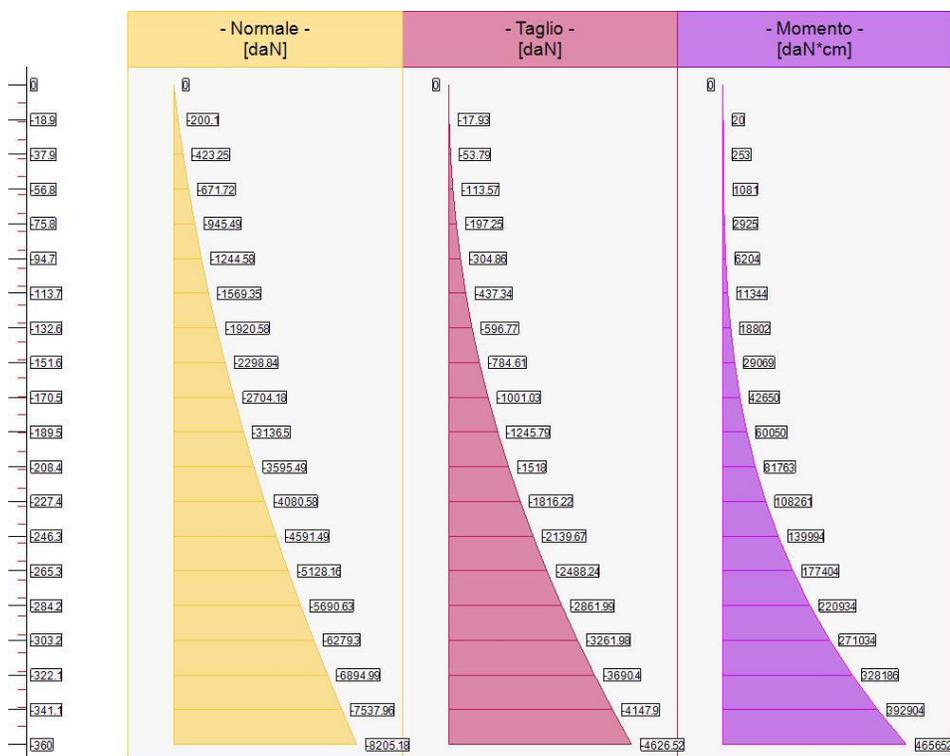
Sollecitazioni lungo il fusto, per il Caso 1 ( STR [ SLU ] - SLU A1+M1+R3 )

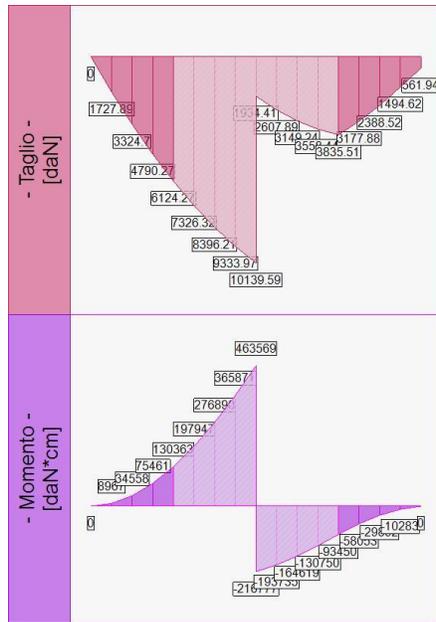
Sollecitazioni in fondazione, per il Caso 1 ( STR [ SLU ] - SLU A1+M1+R3 )

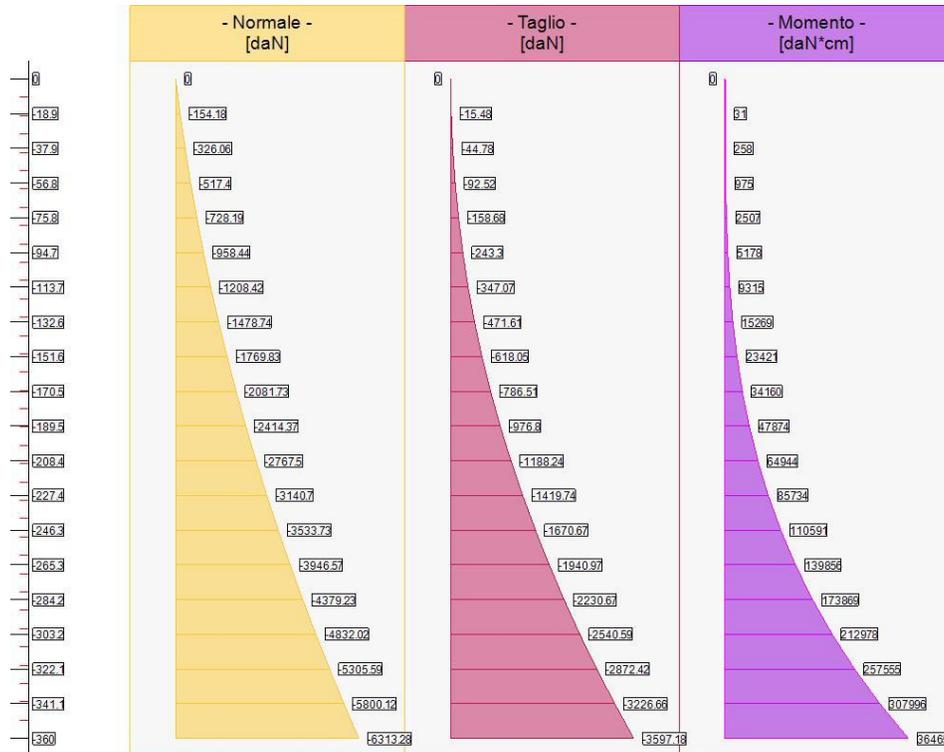
Sollecitazioni lungo il fusto, per il Caso 3 ( SLV\_SISMA\_SU [ SLV ] - Sisma\_1+1+R\_Su )

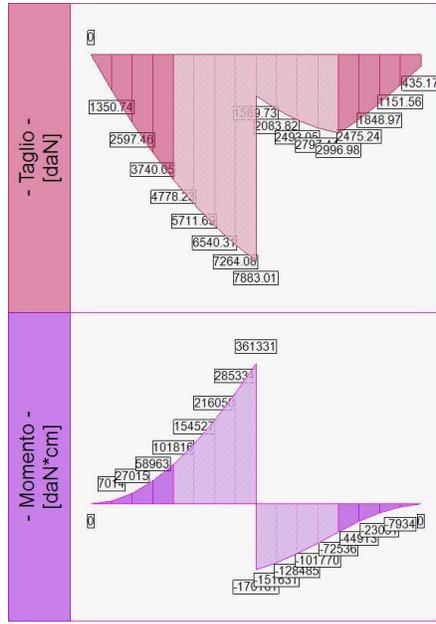
Sollecitazioni in fondazione, per il Caso 3 ( SLV\_SISMA\_SU [ SLV ] - Sisma\_1+1+R\_Su )

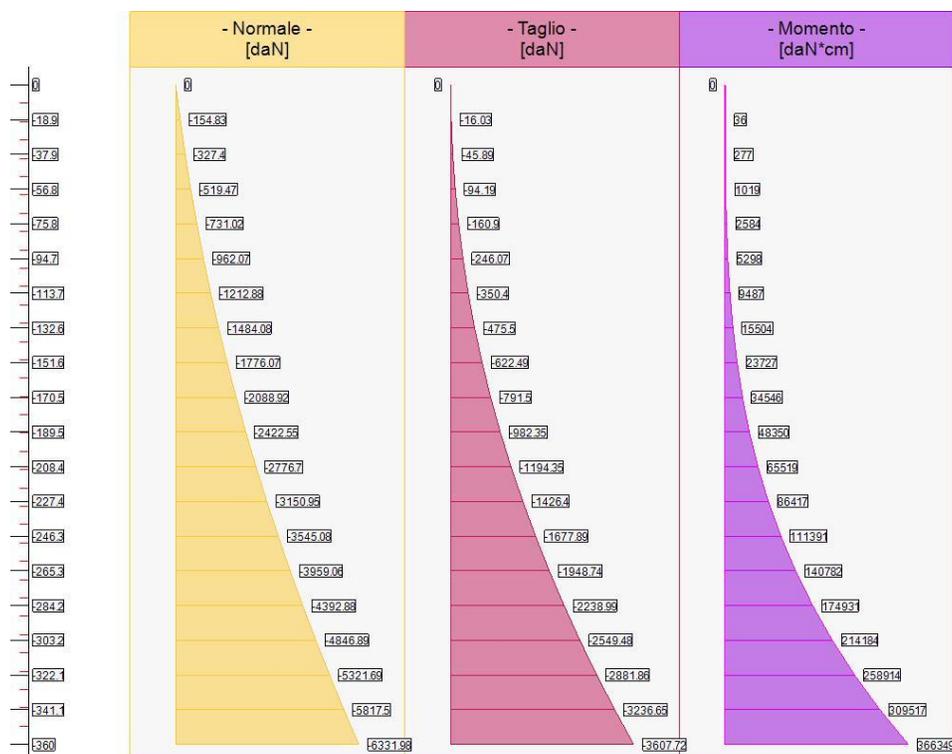
Sollecitazioni lungo il fusto, per il Caso 4 ( SLV\_SISMA\_GIU [ SLV ] - Sisma\_1+1+R\_Giu )

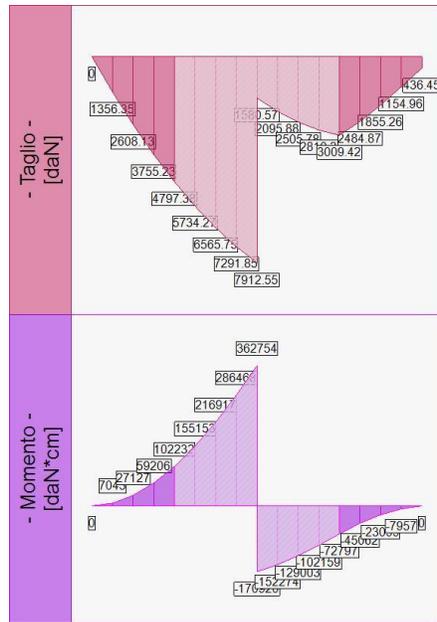
Sollecitazioni in fondazione, per il Caso 4 ( SLV\_SISMA\_GIU [ SLV ] - Sisma\_1+1+R\_Giu )

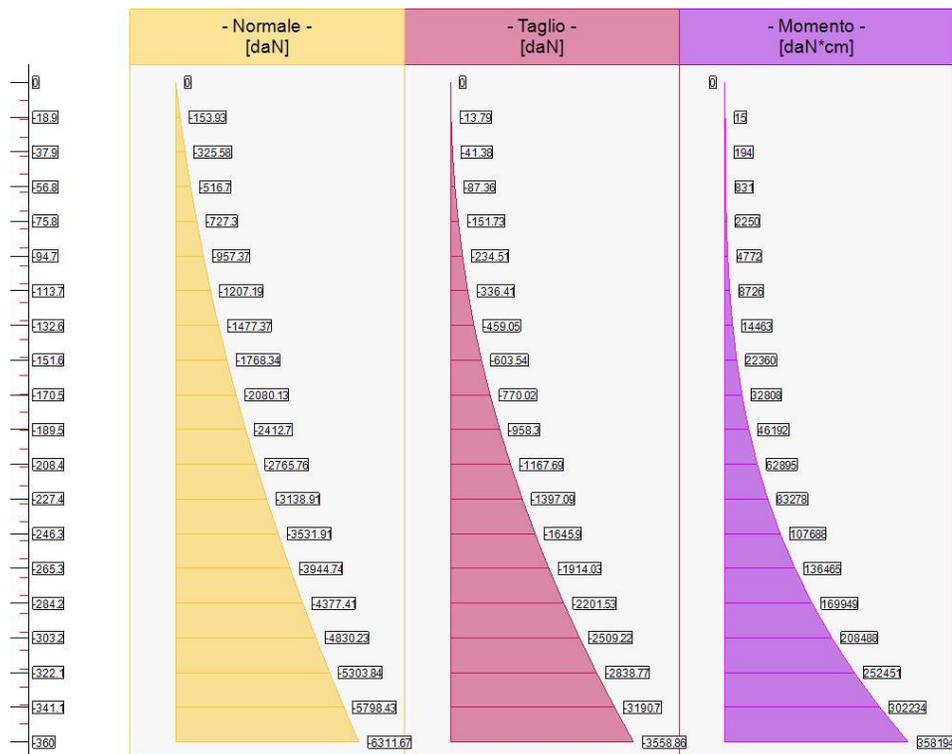
Sollecitazioni lungo il fusto, per il Caso 7 ( RARA [ Caratteristica ] - SLE caratteristica (rara) )

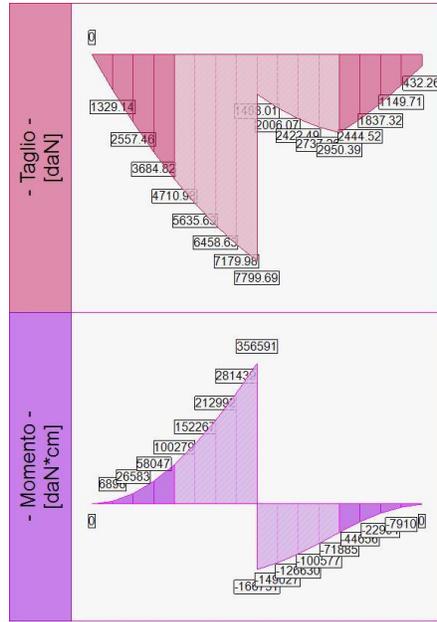
Sollecitazioni in fondazione, per il Caso 7 ( RARA [ Caratteristica ] - SLE caratteristica (rara) )

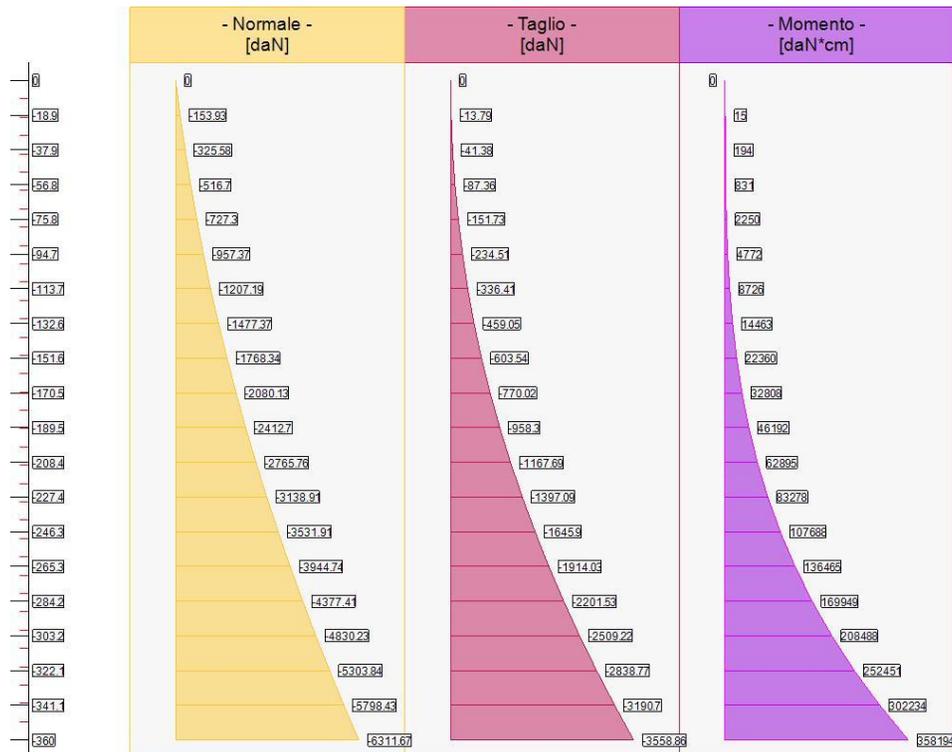
Sollecitazioni lungo il fusto, per il Caso 8 (FREQ. [Frequente] - SLE frequente)

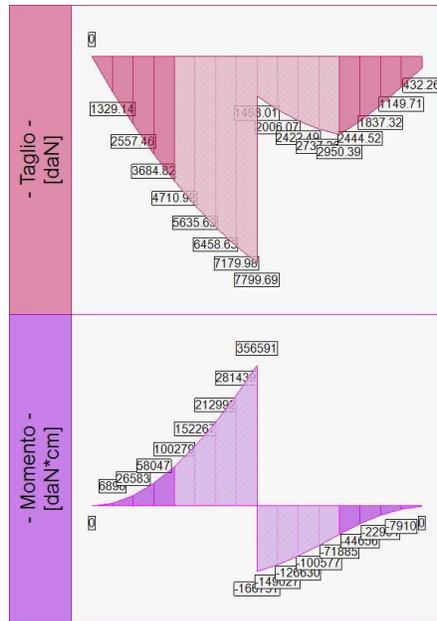
Sollecitazioni in fondazione, per il Caso 8 (FREQ. [ Frequente ] - SLE frequente )

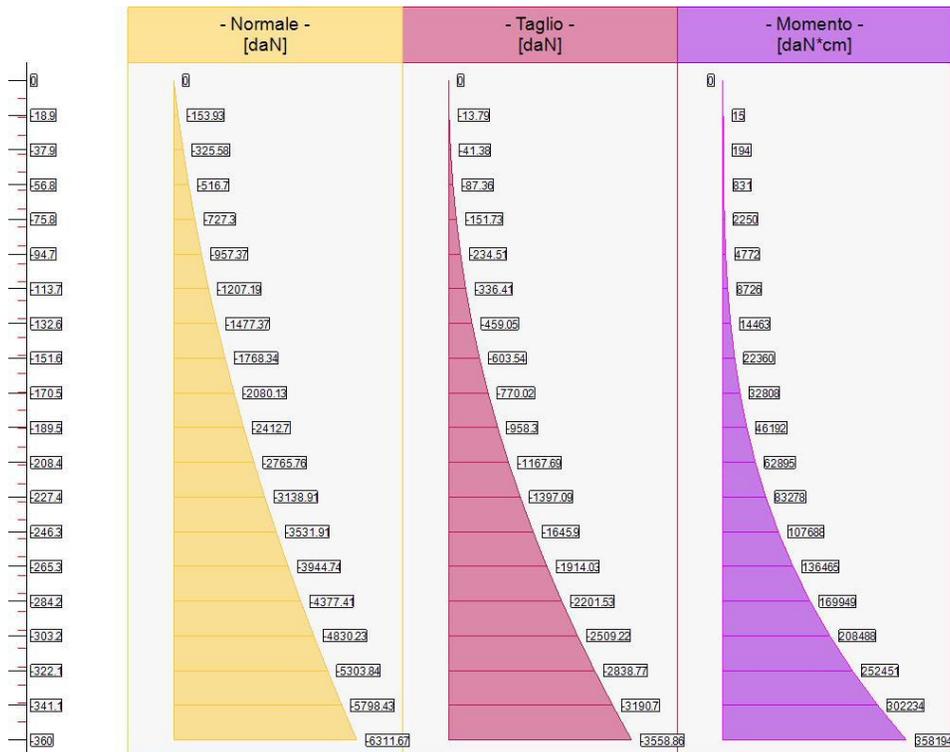
Sollecitazioni lungo il fusto, per il Caso 9 ( Q.PERM. [ Quasi\_Perm ] - SLE quasi permanente )

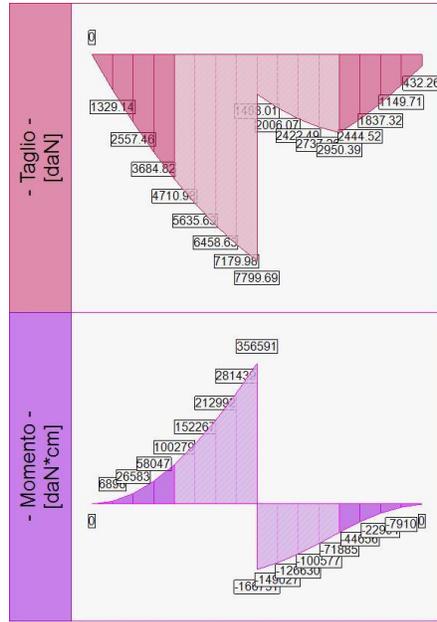
Sollecitazioni in fondazione, per il Caso 9 ( Q.PERM. [ Quasi\_Perm ] - SLE quasi permanente )
